# 萌黄 (もえぎ) 通信

## 「白御影石に付いた、ペット等の生活シミ」

## 「外壁洗浄後の玄関御影石のツヤボケ」

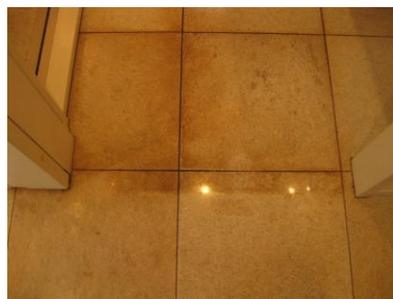
1. ペット等による生活シミ

ある賃貸マンションの廊下が白御影石で出来ているのですが、ペットを飼っていたり、キッチンの流しの近くだったりして、生活によるシミが経年変化で、目地周辺を中心に茶色いシミに変色してしまった現場からです。

何年間、生活していたかは分かりませんが、直線的なシミの線が出ているので、何かマットなどを敷いていたようで、その下にシミになるようなものが溜まって、時間をかけて、石目に入り込み乾燥していくうちに変色してしまった感じのシミになっています。こうなると、一般的な表面洗浄だけでは、汚れやシミは取りきれないので、まず、強めの洗剤で石の表層の目を出来るだけ開いてあげて、それからシミ抜き剤

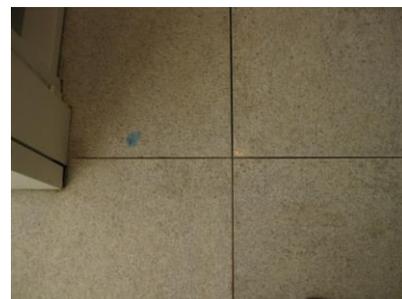
4. 油シミ抜き完了後

を塗布してラップします。何度かシミ抜き剤を乾燥しないように補充しラップからシミが抜けたのを確認し完了とします。(完了写真は、数日後で、自然光になってしまいました)

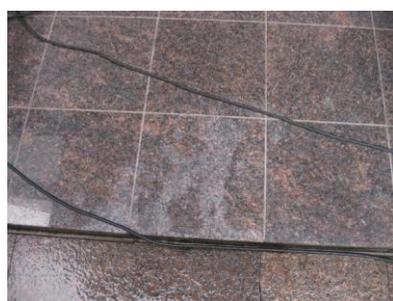
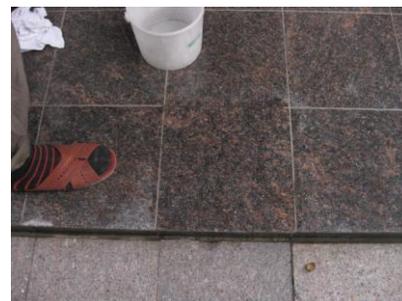
玄関の外部の床部分に赤い御影(マホガニー)の本磨き仕上げが敷いてあるのですが、外壁がタイルで、タイル洗浄時に養生が甘かったせいか、外壁用洗剤が石の上に掛かってしまい、御影石の色が抜けてしまったようです。幸いにも、ツヤボケがなかったもので、石用の濃タイプのウェットコート塗布して全体を仕上げていきます。
