# 萌黄 (もえぎ) 通信

## 「シールのシミ抜き施工」

## 「テラゾーへ防汚コート」

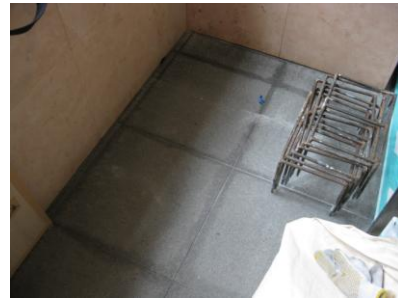
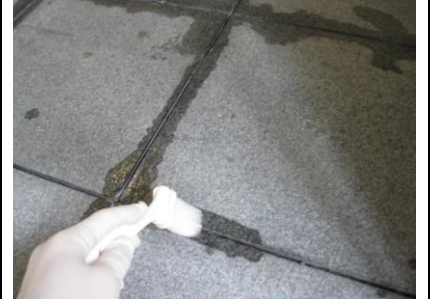
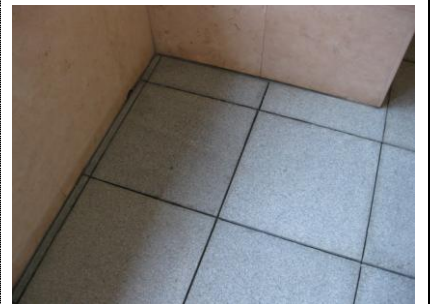
今月の石材メンテナンスは、マンション・エントランスの床石の目地部分にシール施工をしたのですが、写真のような濡れジミが出てしまうということでシミ抜き施工の依頼がきました。シールは防水効果があるので、石の小口部分から出る湿気を通さないで、石の四方に額縁状のシミを作ることがしばしばあります。原因は石の裏面に水分が回っていたり、シール自体の油分と入り混じったりしてシミを作ってしまうようです。対処方法は、シールを切り出し、更に、石の下地が見えてくるまで、カッター等で削ぎ、最後に、サンドペーパーやサンダー使用します。石の下地が見えてきたら、 ↑

シミ抜きを行うのですが、今回の現場のように、石自体も経年変化で汚れている場合は、施工範囲の全体洗浄を行い

その後にシミ抜き作業になります。アルカリ洗剤とシミ抜き剤を併用しながら、シミ抜きを行います。

今回は、施工後には目地モルタルを入れ直すとのことで、以前よりも通気性が

良くなりシミは出なくなるのではないかと思います

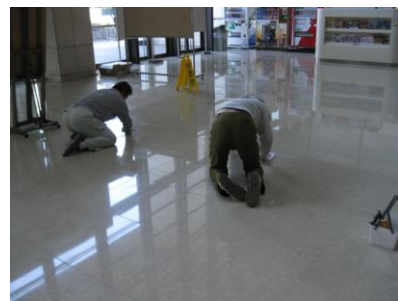
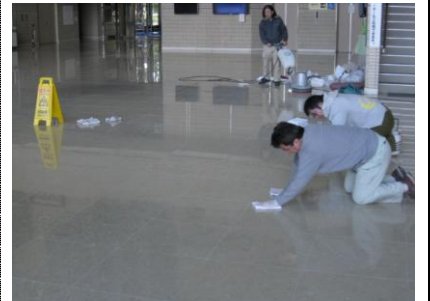
ある市民文化ホールの改修工事で大理石の粉を混ぜ合わせたテラゾーを敷いた現場からです。セラミックタイルを含め、汚れにくい素材としてよく使用されていますが、実は、タイル表面には非常に微細な穴があり、その中に入り込んだ汚れは取れにくい傾向があります。そこで、その微細な穴を埋める事で、汚れを防止するコート剤を塗布してきました。しかし、このコート剤は、乾燥が早く、塗布した後は、2人一組ですぐに追っかけ拭き上げが必要で、600㎡分を中腰状態で行い結構きつい作業となりました。
