萌黄 (もえぎ) 通信

「エントランス外構の目地部分の吸上げシミ」

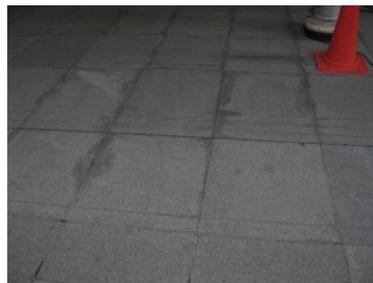
今月の石材メンテナンスは、マンションのエントランス部
分の床石が目地の小口から湿気を吸い、濡れ色状態になっ
ている現場からです。石の裏へは、裏面処理はしているよう
で、全体には濡れ色は出ていないようです。しかし、敷石の
下地が建物側に向いているためか、エントランスには庇があ
るにもかかわらず、濡れ色が出ている感じがします。この
ような状態の場合、表面からのコート処理（浸透性吸収防止
剤）が有効なのですが、濡れシミの出ている部分だけを
コート塗布して対処すると、雨天時には、表面部分の
コートが効いて濡れ色にならなくなってしまうのと、その
部分へは洗浄も行うので、石自体も綺麗になり、まだら
でブチ状態になってしまうのを避けるためには、施工対象
部分をはっきりと区切り、その部分の全面を洗浄とコート
施工をする必要があります。

目地部分の吸上げシミ状態

洗浄後にシミ抜き剤を塗布して、裏面からの吸い上がった
アルカリ水のシミを抜いていきます。それから石を乾燥さ

せながら、コート処理をして
いきます。恐らく、今回のよ
うな現場の場合、1回の施工
では、止まりきらないので、
乾燥状態のいい日を見ては
繰り返し作業が必要になっ
てくるかと思えます。

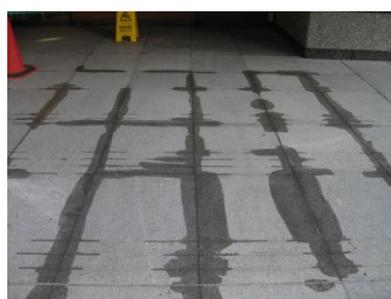
シミ抜き剤塗布

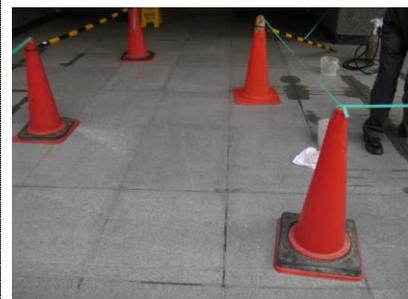
シミ抜き、コート施工後

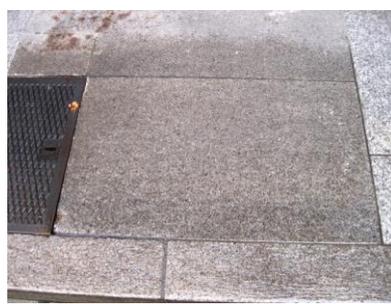
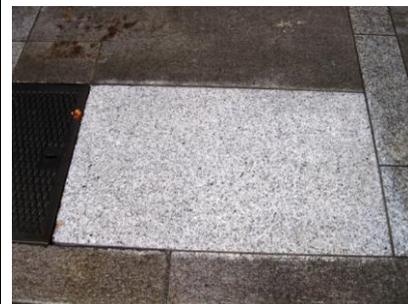
「築30年以上の外構の御影洗浄」

あるビルの白御影石の床石が、築30年のために、ヒビ
や割れが出ている所を、部分的に張り替えるようです。出
来るだけ新品の御影石に近づけたいとのことで、洗浄のお
見積依頼が来ました。白御影石の場合は、表面からの汚
れならば、比較的白い状態には戻せるので、ビルの管理を
している担当者様には、かなり喜んで頂けました。
