# 萌黄 (もえぎ) 通信

## 「オフィスビルのシールシミ抜き」

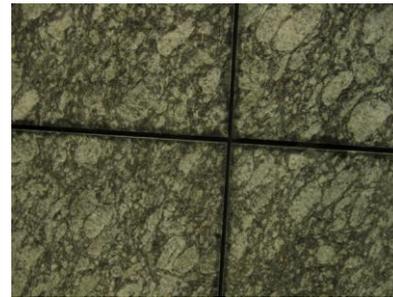
今月の石材メンテナンスは、ゴールデンウィーク中に施工を行った、あるオフィスビルからの現場からです。シール(コーキング)から出たシミで、石の目地回りが濃い濡れ色になってしまっています。今回の現場は、シミ抜きの量がかなり多いのと、短い期間しか施工が出来ないという、厳しい条件が重なり、シミ抜きと言うよりは、物理的にシミ抜を除去する工程となりました。

写真のように目地回りは、5ミリ以上のシミのはみ出しが出ています。いつもならば、シミ抜き施工の薬剤を使用し、トーチなどの火でシミ抜き剤の効果を高めてシミ抜き施工を行いたいのですが、今回は、火器使用が厳禁という条件が付きまして、溶剤と物理的な研磨施工のみのシミ抜き施工方法を取らざるを得なくなりました。シミの原因はシール材にあ

シールシミ

るので、出来る限り、シール材を削り落とし、再発しない様に、溶剤でシールを完全に溶かし切り、更に、面取り部分

にシールの残りカスが無いよう、機械を使用し物理的な除去をしていきます。合計で、300メートル以上のシミを抜く工事で、4日間しか弊社の工期が無いため、連泊で、6人の職人を東京から連れていきました。

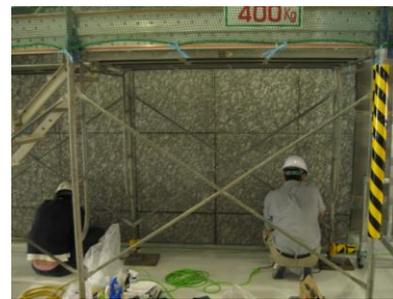
溶剤と機材でシミ抜き

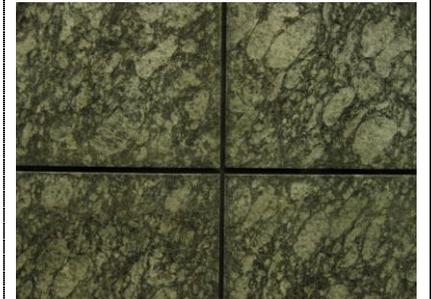
シミ抜き施工後

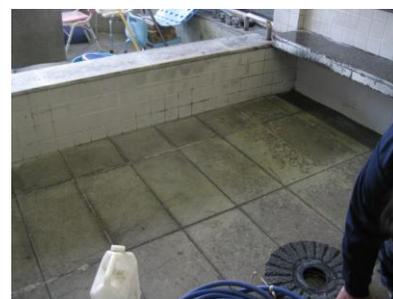
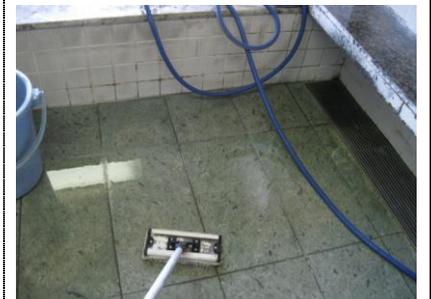
石種は十和田石で滑りにくい材質なのですが、凝灰岩のため、吸水性があり、経年変化で皮脂や石鹸カスが石目に入り込んで、ヌメリが出て滑りやすくなってしまい、何とかならないかという依頼が来ました。介護施設の浴室ということもあり、汚れ除去洗浄に追加して、滑り止め加工を行いました。(詳細はHPのトップにも掲載しました。)
