萌黄 (もえぎ) 通信

「玄関出口まで点々と付く床石の油シミ除去」

「幅3cm以上のシールシミ」

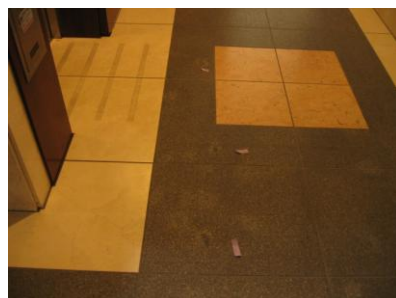
マンションの引越時に、業者の方が床に養生をしなかったようで、ゴミの袋から油のようなものが点々とエントランスの自動ドアまで続いています。

今回のシミ抜き施工に入るまで、いろいろシミ抜きをしたらしく、シミは完全に抜けないで、石の下地が綺麗に出てしまい返って白く目立ってしまっている部分もあります。

1. ゴミ袋から点々と出た油シミ

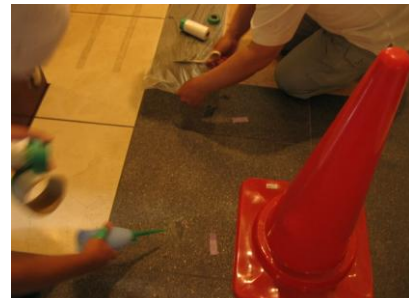
2. シミ抜き剤塗布 + 湿布

まずは、シミの部分はシミ抜き剤を塗布して、ラップなどして乾燥しないようにして、シミを抜いていきます。1時間くらい放置後、次にアルカリ洗剤で全体を洗浄していきます。

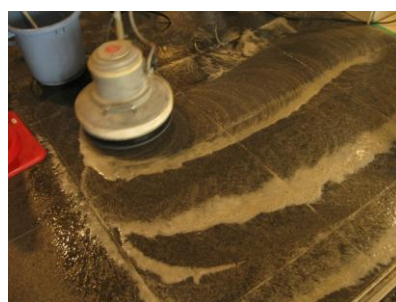
3. 全体の洗浄をする

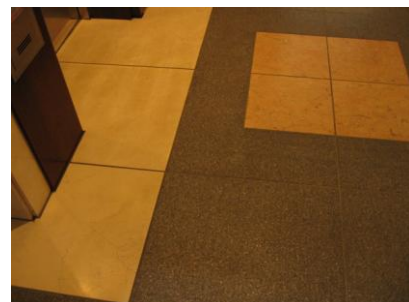
4. 油シミ抜き完了後

十分に乾燥後、取りきれていないシミ部分へは、再度手直しのシミ抜きをし、全体的に均一にして完了とします。

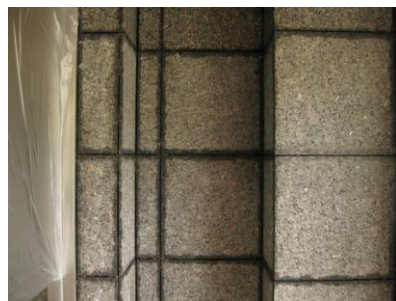
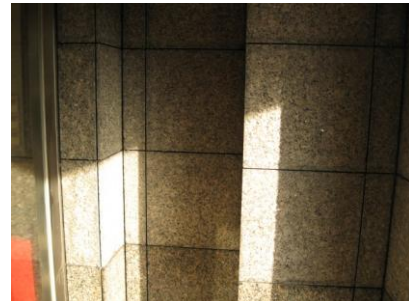
あるマンションの御影石のシール材が表面部分まで3、4cm以上にはみ出てシミになっています。今回、大規模修繕工事の一環でシミ抜き作業に入りました。通常は2回くらいのシミ抜き作業で抜ける所が、4～5回繰り返し、更に漂白作業をして何とか目立たないくらいになりました。
