萌黄 (もえぎ) 通信

「サビ石の裏面からの吸上げ濡れ色現象の対処」

「モカクリームのカビ除去」

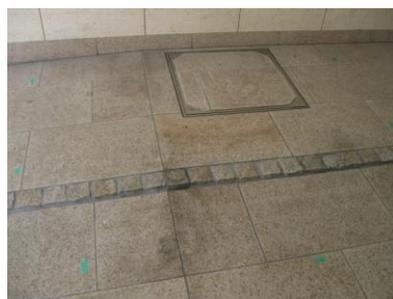
サビ石が敷いている歩経路に、写真のような濡れジミが発生しています。恐らく、石の裏側まで水が回っていて、乾燥しないために、石の表面に濡れ色として出てしまったようです。

1. 御影石の裏面からの濡れジミ

まず、最初に、全体を洗浄し、その後に、プロパンバーナーで強制的に乾燥させます。乾燥後、すぐに濡れ色が戻るようですと、今回の施工は対応が難しくなってしまうのですが、1時間くらい経っても、元のように濡れ色になりにくかったので、全体をシミ抜き施工します。雨水に溶けたモルタルが濡れ色を作っているため、シミ抜きが必要になります。その後、プロパンバーナーで強制乾燥を行い、石が熱いうちに浸透性

のコーティング剤を塗布して浸透層をしっかりと作り、裏面からの水分が上がらないように処理していきます。

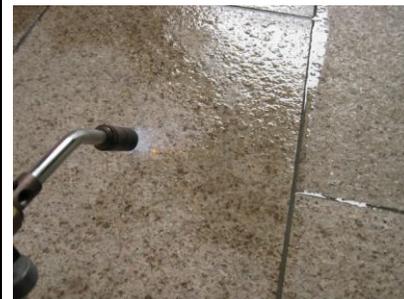
2. 洗浄後に強制乾燥

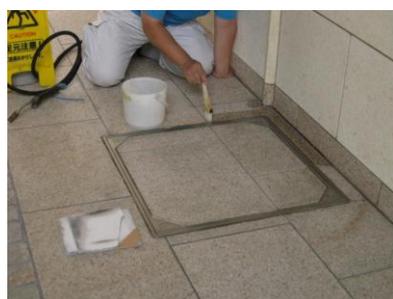
3. 乾燥後に浸透石コート塗布

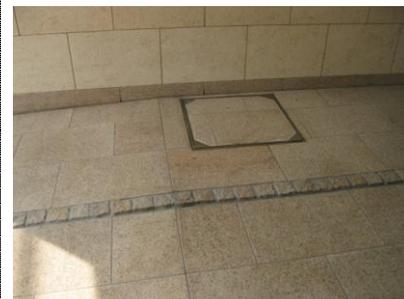
4. シミ抜き施工完了後

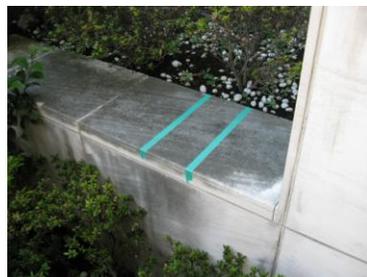
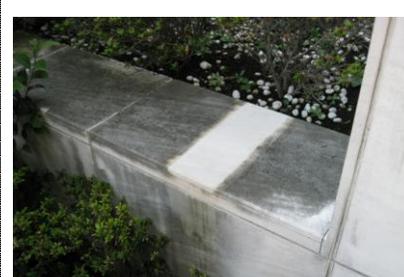
花壇の縁石にライムストーン(モカクリーム)が使用されていると、写真のように、かび汚れが石目に入り込んで取れなくなってしまいます。汚れが複合なので、水垢を除去してからのカビ抜きになります。奥深くに根を張ったカビ汚れは、一時間くらいかけて抜いていきます。
