# 萌黄 (もえぎ) 通信

## 「築12年経ったシールのシミの除去」

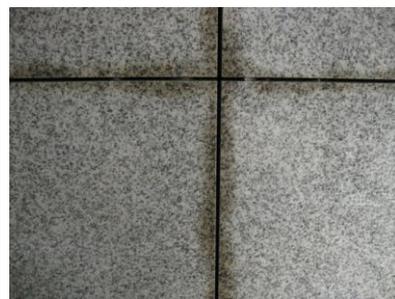
今月の石材メンテナンスは、あるオフィスビルの本磨き仕様の白御影石の壁に出たシールのシミ抜き施工です。

一般的にシールからでたシミは、御影石のバーナー仕上げのタイプが多いのですが、今回のように、本磨きの場合、最初はシミは付きにくいのですが、一度入り込むと磨き上げているせいで目がしっかりと詰まっている分、抜けにくいという特徴を持っています。よって、シミ抜き時間が一層かかり、根気のいる作業になります。

1. シールシミ

まず、シミ部分の表面洗浄を行い、それから、ハクリ剤を塗布し更に湿布して、石目に入り込んだシールを除去します。

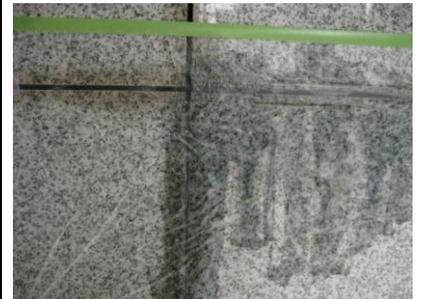
2. シールハクリ剤塗布後湿布

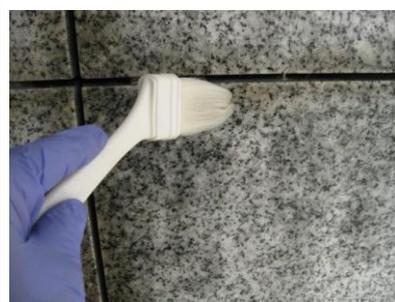
3. シミ抜き剤塗布

よく乾燥後に、それでも茶色く残っているシミ部分へは、今度は、アルカリ洗剤や、漂白剤を交互に塗布して、茶色の

変色部分を取り除いていきます。上記作業を3~4回ほど繰り返して何とか目立たないくらいに持ってくる事が出来ました。

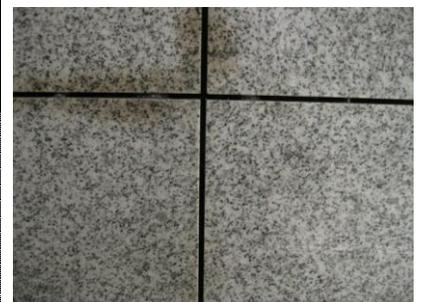
4. シミ抜き施工完了後

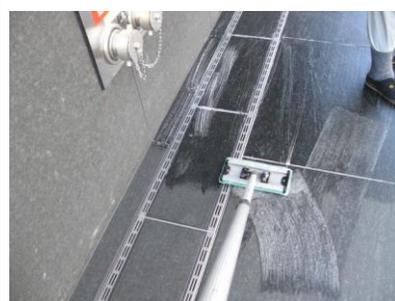
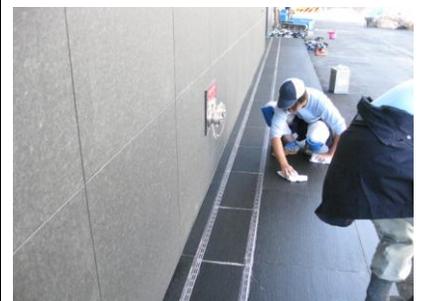
## 「黒御影石のコート塗布」

犬走り部分に黒御影石を貼ったのですが、歩行頻度が高く汚れやすいため、防汚を兼ねて、コート塗布の依頼が来しました。浸透性のコート剤塗布後、更に、フッ素系コートを上塗りして全体的に締まった感じに仕上げます。
