萌黄 (もえぎ) 通信

「シールシミとタバコのヤニとの複合汚れ」

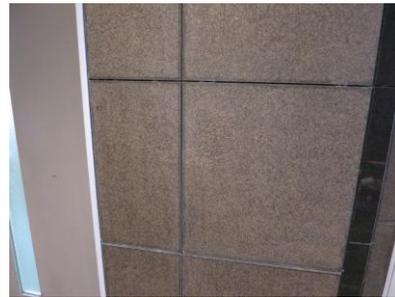
古くからあるオフィスビルなどでは、20年以上も前は、
ロビー等でタバコが吸えたので、蓄積されたタバコのヤニが
変色して、石も黄ばんで見え、更にヤニがコーティングの作
用をして石の呼吸を止めてしまうようで、シールの目地周り
には、2センチ幅で額縁状のシミが出ています。

1. 目地のシミとヤニの複合汚れ

通常、額縁状のシミ抜きには、ハクリ剤等を使用して、シ
ミを抜いていくのですが、テスト施工時には全く反応しなかつ
たので、本施工では、まずアルカリ洗材を塗布して、良く擦
り洗いをして目地部分のヤニを取り除き、塞がれた石目の
下地を出してあげます。次に、石全体に付着したヤニも洗浄
していきます。乾燥後、石用の漂白剤を塗布して石目深くに

入ったヤニを取り除きます。自然乾燥させていくと、本来
のバーナー仕上げの下地が出てきました。

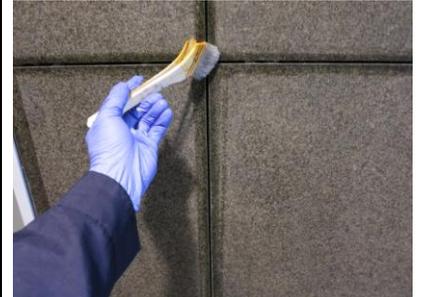
2. 目地へシミ抜き剤塗布

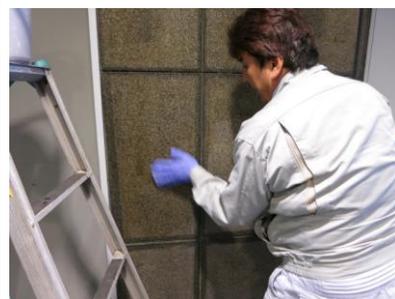
3. ヤニ取りの全体洗浄

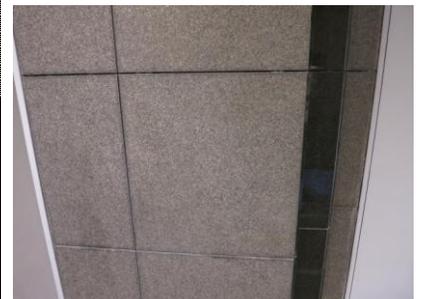
4. 洗浄施工完了後

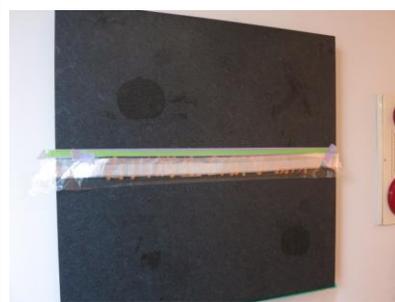
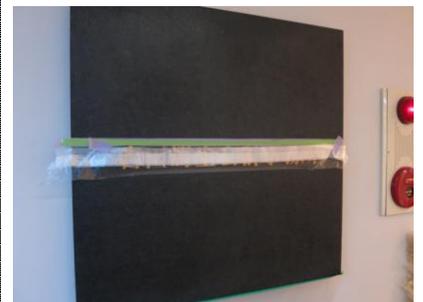
「黒御影石に染みついていたシール糊痕」

事務所の看板が、黒御影石で、そこに季節的な飾り付け
をするためにシールを貼ったのですが、1ヶ月間、放置し
て剥がしてみるとしっかりと糊の痕が残ってしまったよう
です。この場合は、溶剤塗布を繰り返し除去します。
