萌黄 (もえぎ) 通信

「玄関エントランスの御影石からエフロの発生」

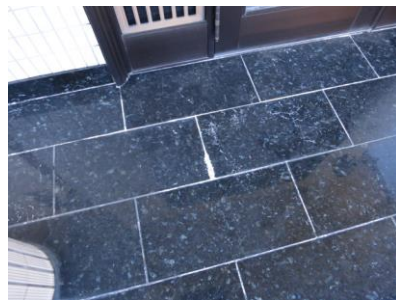
今月の石材メンテナンスは、御影石のエントランス床で、目地と石の表層からエフロが発生してしまっている現場からです。

エントランス敷石の周辺は花壇や芝生があるので、御影石の裏面に水が回りやすい環境にあるようです。グリーン系の御影石の中では、比較的吸水率が高いせいか、御影石に浸透した水分の膨張と収縮の繰り返しで所々に亀裂が入り、目地だけでなく、石からもエフロが発生しています。

1. 目地と石からエフロ発生

対処方法は、エフロが発生しているので、石材用の希釈した酸性洗剤でエフロを除去し、石の表層は、経年変化で摩耗しているため、ダイヤモンドで研磨して再生します。

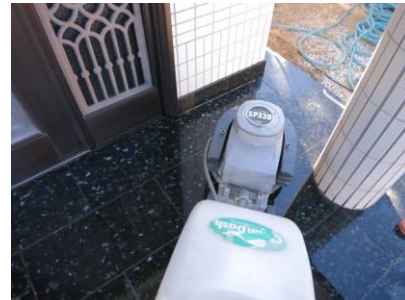
2. 洗浄とダイヤモンド研磨

洗浄と研磨後の水分をバキュームし、よく乾燥させます。この日は晴天でしたので、2時間くらいの自然乾燥を行い、

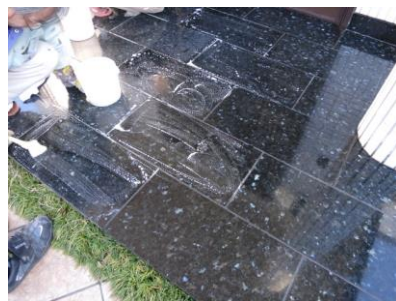
3. 浸透性コート+ウェットコート

そのあと、簡易バーナーで更に乾燥させ、浸透性のコート剤を塗布します。更に、1時間後に、全体をしっとりした感じを出すためにウェットコートを塗布して、良く拭き上げ、更にバフ仕上げして完了しました。

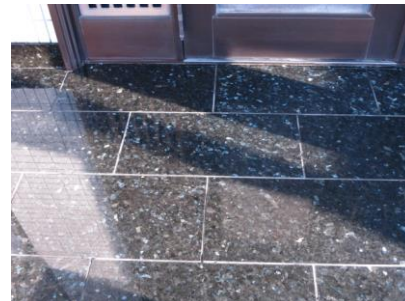
4. 施工完了後

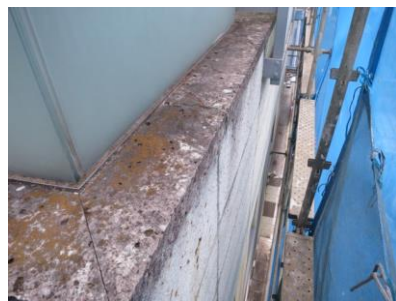
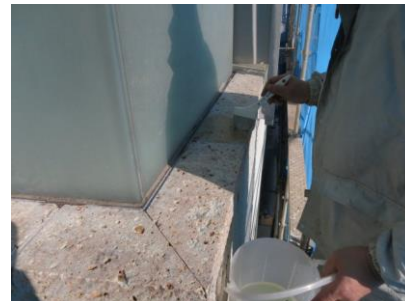
「大谷石ベランダ笠石はここまでカビが出ます」

ある個人邸のベランダの笠石が大谷石なのですが、吸水性が高いため、カビが発生しています。高圧洗浄+塩素系洗剤で除去後、最後にコート剤を塗布してカビを抑えます
