萌黄 (もえぎ) 通信

「マンションエントランス御影石床の油シミ抜き」

今月の石材メンテナンスは、あるマンションの1階エントランスの共用部に付いた油シミの除去を特集します。

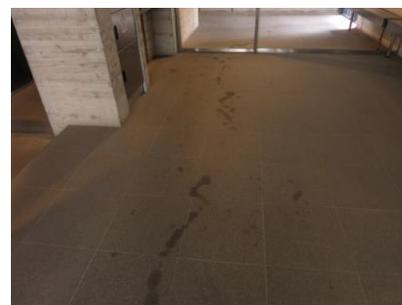
マンションで油シミが付く第一位は、ゴミ出し時に袋の穴が空いていて、生ゴミの汁で付く油シミが一般的に多いのですが、今回は、線状のシミになっていて、おそらく直接容器から油がこぼれ出したようなシミのつき方です。

特に、シミが付いてからかなり時間が経っていて、石目深くにまで入り込んでしまっているようで、色濃くシミになっています。

1. 床に付着した油の線シミ

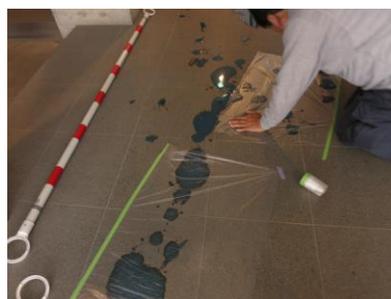
2. 洗浄剤塗布+湿布

油のシミ抜き方法は、専用のシミ抜き剤が有効で、油シミ部分に塗布してから乾燥しないようにラップするのが、今までの経験上から一番有効です。

今回は、あまりに深いシミでしたので、通常の6倍近い湿布時間(約3時間)をとりました。

3時間後にシミ抜き剤を取り除き回収します。

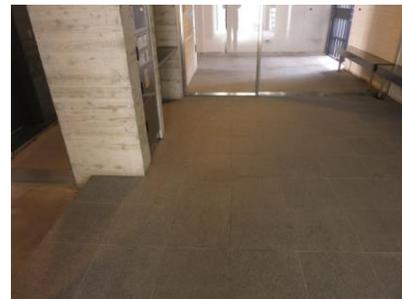
3. シミ抜き後

そのあと、更に油シミの再発を防止するためにアルカリの洗剤の原液をシミのあった部分へ再塗布して、5~10分放置し、全体へも希釈したアルカリ洗剤を塗布して、ポリッシャー洗浄を行います。

すすぎ洗い後に、十分に乾燥させて、取りきれていない部分へは、再度、手直し施工を行い、洗浄・すすぎ・乾燥をさせ油シミが完全に取れているのを確認してから完了しました。

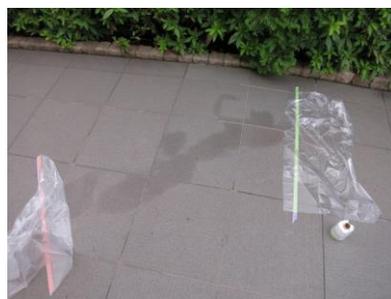
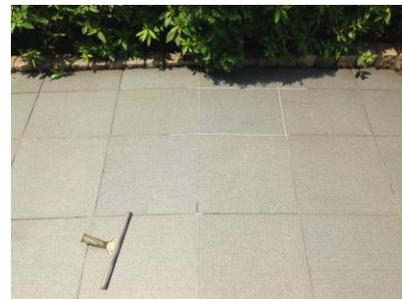
マンションの外構御影石に付いた機械油除去

マンションの外構で、植栽用剪定機の機械油をこぼしてしまい、深いシミを作ってしまったようです。こちらも湿布施工で、綺麗に油シミを抜くことが出来ました。
