萌黄 (もえぎ) 通信

「御影石の洗浄の濡れ色除去」

蛇紋岩のエフロ除去研磨

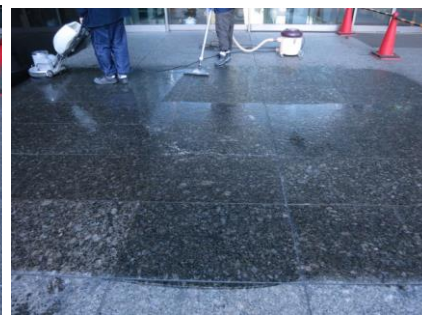
2. 洗浄中

まず、洗浄して石面を綺麗にした後に簡易パーナーで炙ると石の濡れ色感が元に戻ることが分かりました。ただ、このままでは、すぐに再発してしまうので、本施工では、全体洗

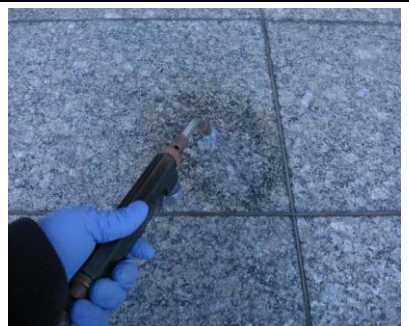
3. コート塗布後にパーナー炙り

浄後にこの濡れ色部分に強制的に浸透性コートを塗布して、急速乾燥をし、最後に全体的にも同じコートを塗布する工法で完了しました。

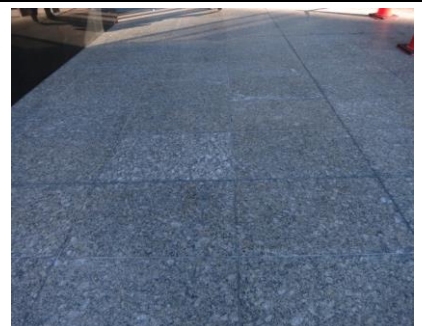
4. 全体へも浸透性コート施工後

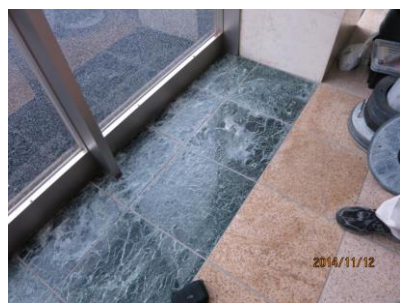
あるオフィスビルのエントランスが雨漏りで蛇紋岩が白華してしまいました。こうなると表層にエフロ(白華)の層が出来てしまっているのので、ダイヤモンド研磨で再生していきます。4工程の研磨で見事に復活しました。
