萌黄 (もえぎ) 通信

「マンションの外構のモカクリームからカビ発生」

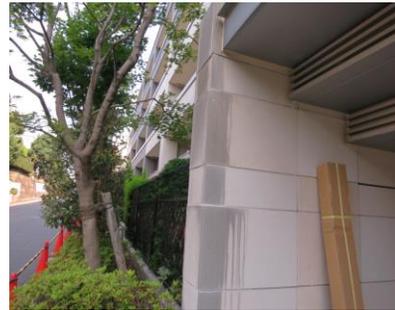
1. 施工前

今月の石材メンテナンスは、あるマンションのエントランス壁にライムストーンモカクリームが貼ってあるのですが、石の特性上、吸水率が高いために、10年という歳月で、雨水の通る部分だけ、写真のような黒いカビが発生しています。

外壁の洗浄業者が一度、薬品+高圧洗浄をしたようですが、石目深くに入り込んだカビ等の汚れが取れないので、工務店の所長様を通じて施工依頼がきました。

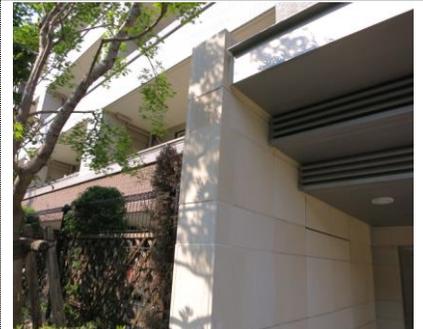
4. 施工後

とガサガサと劣化しているのが分かるので、最後に表面を研磨施工して完了しました。

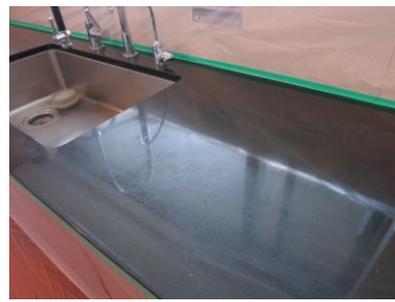
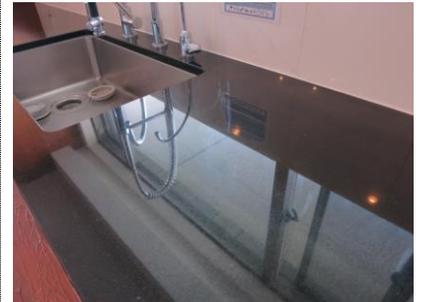
黒御影石キッチン天板の水垢によるツヤボケ

賃貸マンションのキッチン天板が黒御影石で水垢等が付着して薄い層になり、反射が鈍くなってきました。こうなるとダイヤモンドで磨き直してツヤを復元します。
