萌黄 (もえぎ) 通信

「マンション内の池の御影石壁に付着した水アカ」

発行編集責任者 (株) ケイ・アンド・エス 堀内貢次 (ほりうちこうじ)

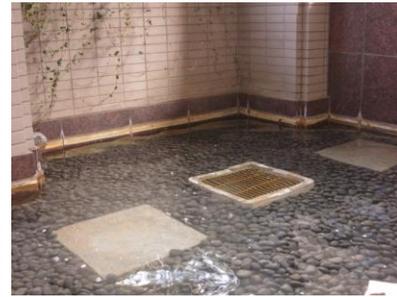
今月の石材メンテナンスは、あるマンションの外構に池があり19年間、赤御影石立ち上がりの壁部分は洗浄の対象外だったため、水アカが帯状の層になってしまった現場からです。

池の水は防藻対策で塩素系の薬剤が入っていて、夕方には、ポンプを止めるため多少水位が下がります。その為、19年の経年で帯幅が8cmにもなっていました。

1. 水アカが帯状に付着

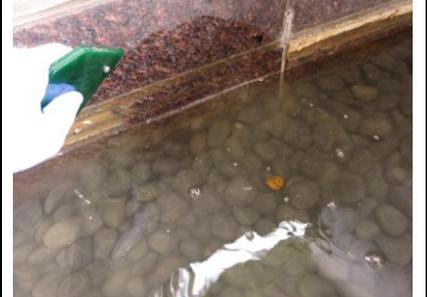
2. スクレーパーにて物理的除去

本施工はまず、スクレーパーを使用して、水アカの厚い層に対して物理的に削っていきます。全体的にケレン掛けしたら、最後に新刃に替え、除去出来なかった薄い水アカの層を更に取り除いていきます。

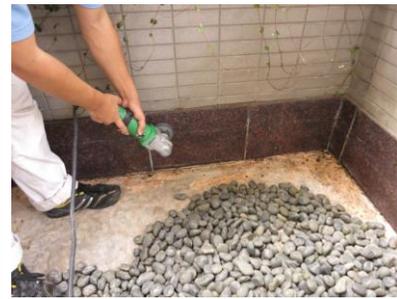
3. ダイヤにて最終仕上げ

指で触れて、水アカのザラザラ感が無くなったら次にダイヤモンドを取り付けハンドポリッシャーで赤御影石表層を研磨していきます。最後は十分に乾燥させてから防汚を兼ねた

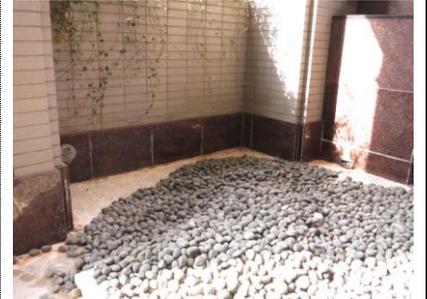
4. 仕上がり.

ウェットコートを塗布して完了しました。赤御影石磨き仕上げ本来の深みが復活しました。

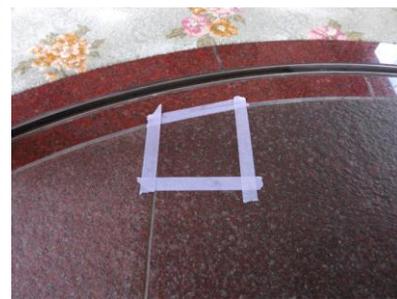
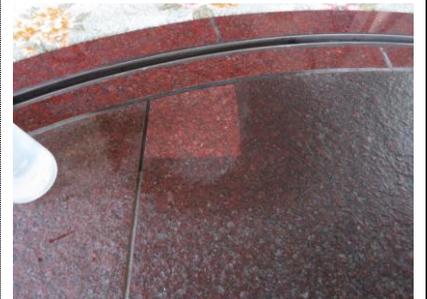
赤御影石バーナー、風除室の経年変化の汚れ

ある施設の風除室床石には数十年の汚れが付着して、赤御影石が黒光りしています。汚れのメインは、モップ拭きの全体汚れです。テスト洗浄で本来の赤味が復元しました。
