「マンションエントランス腰壁柱のシールシミ抜き」

御影石外壁の文字看板痕のシミ抜き

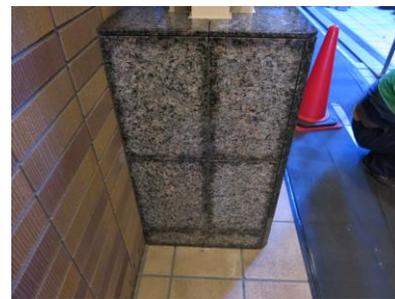
今月の施工現場は、あるマンションの入り口からエレベーターまでの廊下に写真のような腰高くらいの石柱が左右にあって、シールの濡れシミが出ている現場からです。石は、御影石(カレドニア)で、吸水率が高いためかどこの現場でも、雨水等で石の裏面からの濡れシミが出ていることが多いタイプの御影石です。よく外構で壁の最下段等でも吸い上げによる濡れシミを見かけることが多いのではないのでしょうか？

1. 御影石磨仕上げのシールシミ

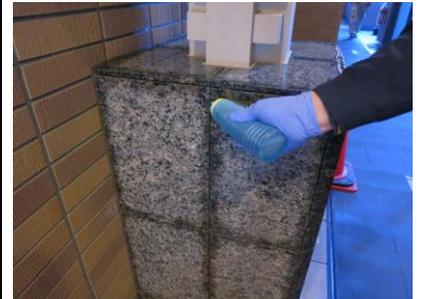
2. シミ除去剤注入

さて、本施工ですが一度テスト施工も行い、その時は約30分の湿布でしたが、今回の依頼がきましたので、今回は3倍の90分間の湿布を行いました。ただ、柱と柱の間が1mちょっとしかないので、二重のラップでしっかりと第三者が触れないように養生をしておきます。特に、マンションの場合、午

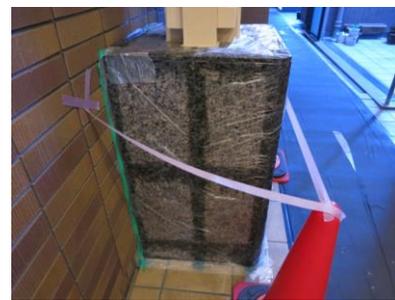
3. 第三者が触れないように養生する

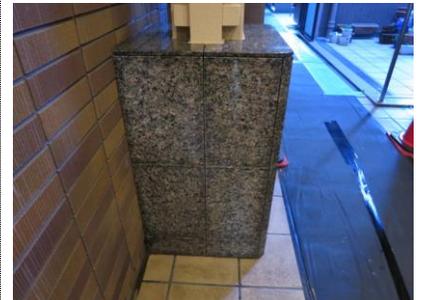
4. シミ抜き施工完了後

後になると子供たちが帰ってくるので目が離せません。結果は除去剤を取り、すすぎ洗浄・シミ抜き剤塗布を繰り返して、かなり目立たないくらいに仕上がりました。

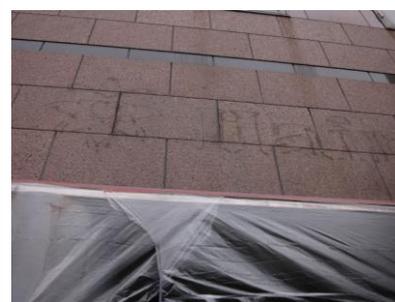
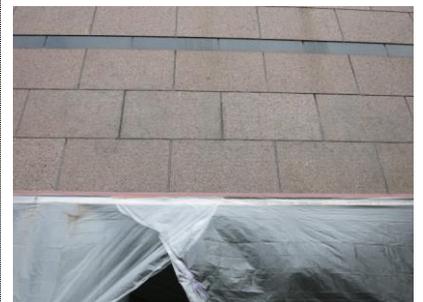
文字形の看板を撤去したが、しっかりと痕が残っています。原因はシールや糊で、湿布やアルカリ洗浄等を繰り返し最後は削り等で完全除去に至りませんでした。かなり目立たなくなるまでに仕上げる事が出来ました
