萌黄 (もえぎ) 通信

「マリア様象の経年による汚れの付着の除去施工」

御影石パーナー仕上げに付いた線状の油シミ抜き

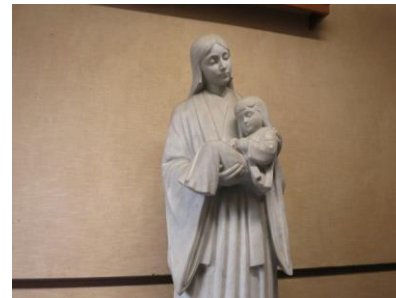
1. マリア様象 洗浄前

石はビアンコカララで、元々は、真っ白を基調とした大理石です。室内に飾ってあるので、石の痛みはないのですが、全体的にホコリ等が石目に入り込んで黒っぽく見えます。

今月の施工現場は、ある修道院の中に、マリア様象が飾ってありまして数十年も経っているので、全体的に黒ずんできたため、一度、当時のような綺麗な状態にしたいということで洗浄の依頼を受けました。

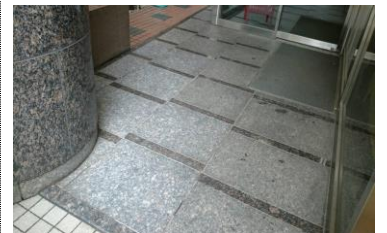
あるビルにレストランが併設されていて、シミ痕の奥にゴミ置き場があり、油系のものを引きづって付けてしまったようです。レストラン側でもいろいろ試してみましたが抜けなかったのが最後の最後にシミ抜きの依頼がきました。
