萌黄通信

「あるショールームの大理石床の定期的な研磨施工」

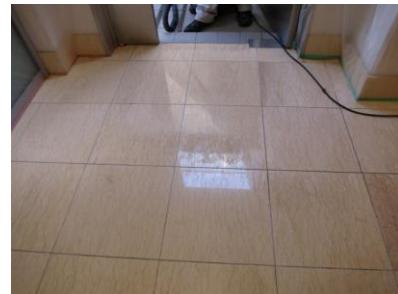
前回入った時は、ショールームが地下一階にあるため大雨で雨水が入り込み石の裏面にまで水が回ったようで、入口から3分の1までエフロが発生してしまいました。裏面の水分を十分に乾燥させてからダイヤモンド研磨で光沢を再生しました。その施工時に大理石は研磨で光沢を維持出来るのをご理解頂き今回、約半年間経って再度研磨再生の依頼が入りました。さすがに半年間では、平均して光沢が残っていましたが、入口近くはエフロが再発。動線の多い箇所は摩耗によるツヤ

1. 大理石からエフロ発生

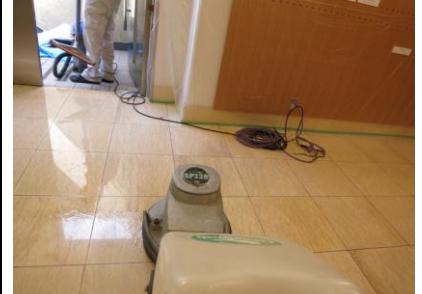
2. エフロ除去+ダイヤ研磨

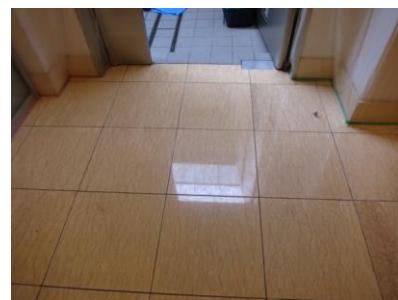
3. 研磨施工後

ボケが起きていたので、美観維持には定期研磨が必要ですね。今回は入口近くにエフロ防止コートも塗布しました

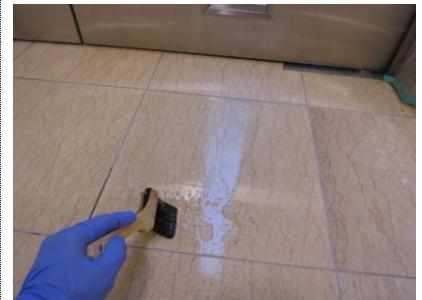
4. エフロ防止コートを塗布

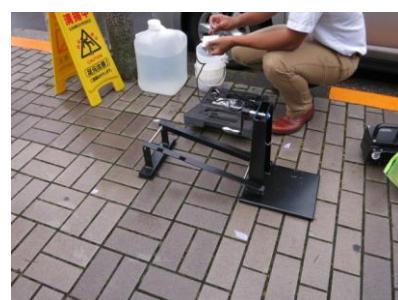
ある市の道路課から、防滑の数値データがほしいとのことで測定器を持ち込んで防滑テストを行いました。通常のインターロッキングとは違い、表面が磁器タイル状になっていてそれが滑りやすく転倒事故があったようです。テスト

前の数値でも許容基準の範囲内でしたが実際に防滑テスト施工をした後は、足元で実感できるほどの防滑の仕上がりになりました。最終的には、基準数値よりも体感がものを言います。
