萌黄 (もえぎ) 通信

白御影石バーナー仕上げの床が濃い濡れジミに！

発行編集責任者 (株)ケイ・アンド・エス 堀内貢次（ほりうちこうじ）

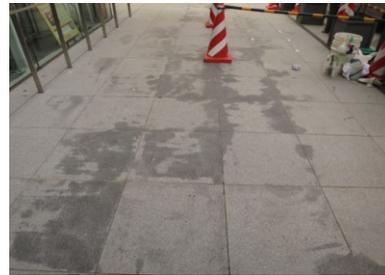
ビルの外構に、白御影石のバーナー仕上げの床が敷いてあるのですが、雨水の影響で石の裏面に雨水が回ってしまっ、裏側から表に吸い上がり濡れ色現象が出ています。まだら模様が出てかなり目立つので、「浸透性のコートでどこまで原状回復できるのか」という依頼が入りました。あくまでも現時点ではテスト施工で、ある程度経過観察が必要です。

1. 雨水による裏面からの吸上げ

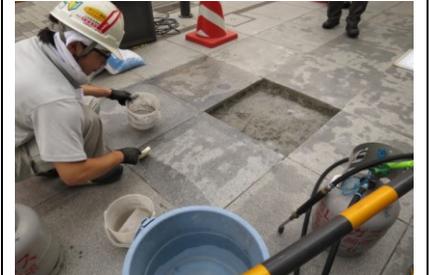
2. 洗浄中

対処方法は、まず、洗剤の石の表面の洗浄をして、石の目の通りを良くして、それから簡単なシミ抜きをし、プロパンバーナ

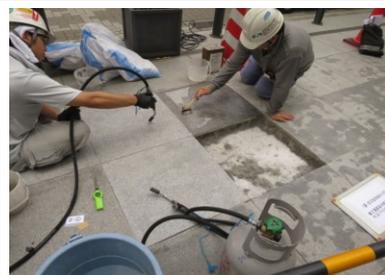
3. 強制乾燥+浸透性コート塗布

ーで強制乾燥を行います。均一に乾燥していくのを確認してから、浸透性の吸収防止剤を塗布して、しばらくして再度強制乾を行います。これで、数週間の経過観察を行いまして、結果良好なら施工依頼が入るかもしれません。

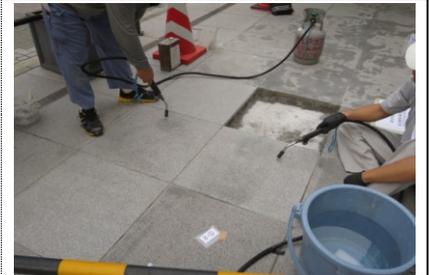
4. 浸透性コート後再度強制乾燥

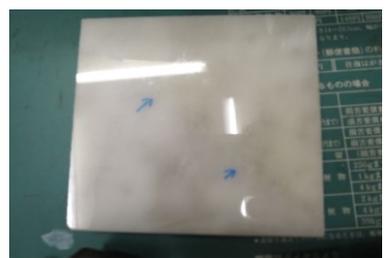
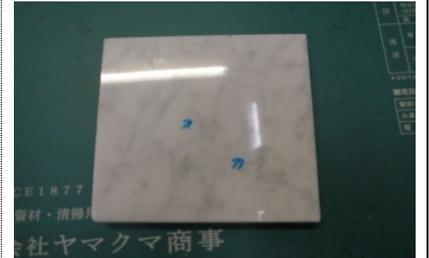
石材用防護シートの変色

少し分かりにくいですが、白大理石の青矢印の対角線の右側斜め上半分に石用の防護シートが貼ってあり、黄変シミが出ています。シートを剥離して漂白洗浄で抜いていきました。
