萌黄 (もえぎ) 通信

御影石バーナー仕上げの床に機械油が

発行編集責任者 (株) ケイ・アンド・エス 堀内貢次 (ほりうちこうじ)

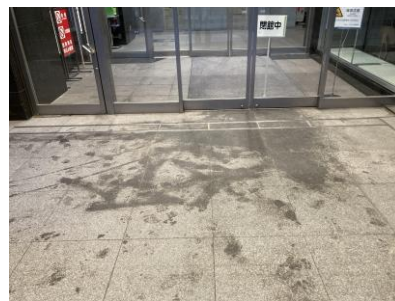
御影石バーナー仕上げのエンタランス床に、コンプレッサーが何かの油が飛んでしまい、写真のような濡れシミが広範囲に広がってしまいました。

黒御影なので、濡れると真っ黒になってしまうのが特徴です。油は乾かないので、シミ抜きをしないとこの状態が続いてしまいます。

1. 機械油がこぼれて出来たシミ

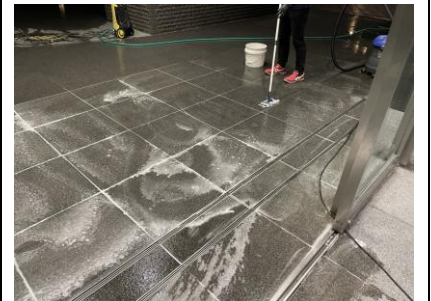
2. まずは、全体洗浄

まずは、油を分解する洗剤で全面洗浄を行ないます。

コツは、洗剤の塗布後、しばらく油シミと反応させるために出来るだけ長くそして繰り返し塗布していくことです。

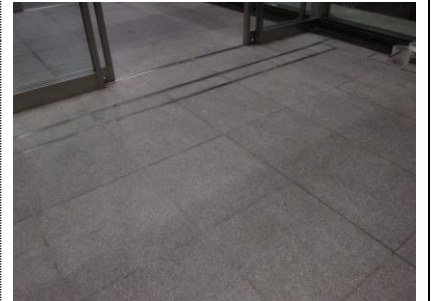
4. 施工完了後

す。更に洗剤の反応を良くするために、簡易バーナーを使って洗剤を暖めて洗浄効力を高めてあげることがコツになります。シミの原形が分からない位に仕上がりました。

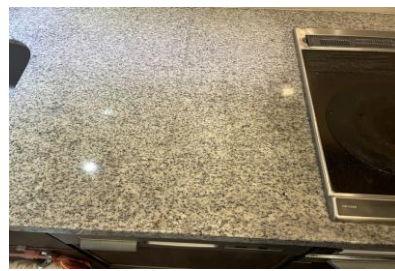
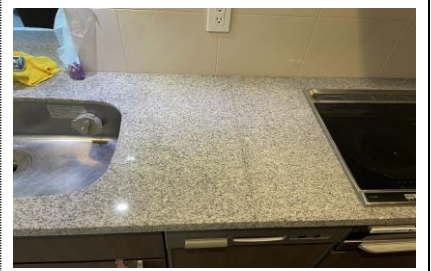
御影石のキッチン天板は油の汚れが付きもの

御影石本磨きの天板のキッチンでは、特にレンジ周りで写真のような濡れシミが。どうしても油が飛ぶ事が避けられないので、定期的な油抜き洗浄が繰り返し必要になります。
