萌黄 (もえぎ) 通信

御影石バーナー仕上げに付いたシールのシミ

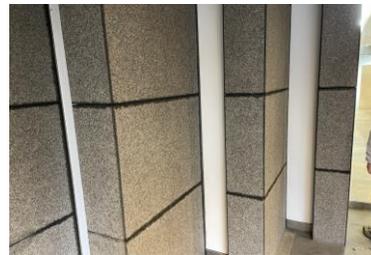
ビルのエントランスの壁が御影石バーナー仕上げのなのですが、シール目地がはみ出て黒いシミになっています。写真で見ると太い目地に見えますが、シールの上下にシミがはみ出ています。

1. シール材からの濡れジミ

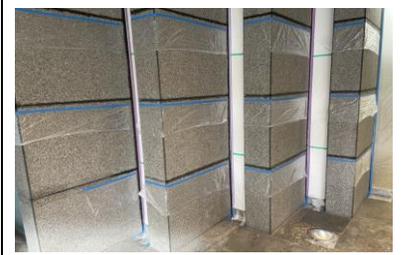
2. シミ抜き剤垂れ防止養生

壁面なので、シミ抜き剤が垂れて、新たなシミを作ってしまうためにシミ部分の下側を汚れないように養生して、それからシミ抜き剤を塗布します。

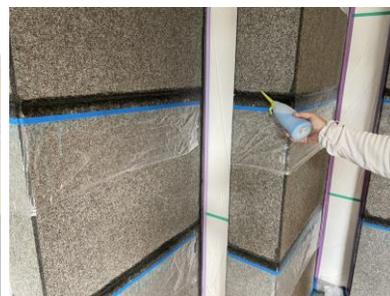
3. シミ抜き剤塗布

いわゆる湿布工法といいまして、シミ抜き剤をぬってから、2時間以上の放置時間を取ります。

それから、一度、シミ抜き剤を剥がして取り除き、その後に綺麗に洗浄をします。

濃いシミ部分は、まだシミが残るので再度同じような工法で抜いていきます。

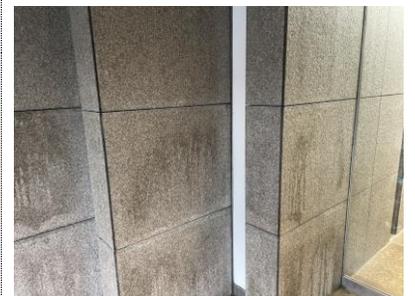
目地部分のシミが取れてスッキリしました。

4. 施工完了後、スッキリしました

石を洗浄したので、隙間から水が入り込んでいるために、2～3日間ほど乾燥させてからシールの充填を行うのがよいかと思います。

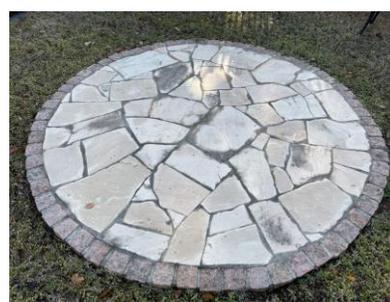
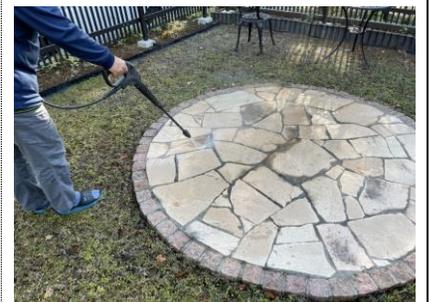
乱形床石のカビ抜き

乱形の石が庭にしています。この石の性質は吸水性が高く酸性雨の影響も受けるので、石自体の劣化も進みやすいです。洗剤洗浄で汚れを取り高圧で本来の下地を出していきます
