萌黄 (もえぎ) 通信

「御影石の吸上げ濡れ色現象」

今月の石材メンテナンスは、築20年以上の御影石に発生した、吸上げによる濡れ色現象の対処について記述します。

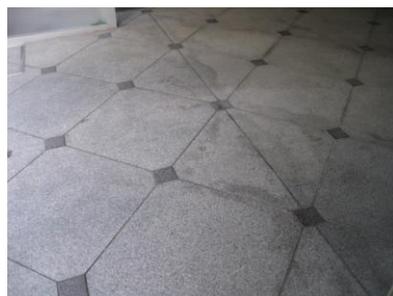
外構に貼ってある御影石で、一部は底が出ていて雨は比較的に入りにくい形状なのですが、石が対角線上にカットしてある部分から左側は傾斜があり、右は平な状態です。底があっても強風時には、雨は吹き込むので、平な部分の水分が、溜まりやすく石の裏面まで水分が回ってしまい、更に経年劣化で目地の割れもあり一層、裏面に水が回りやすくなっています。

1. 御影石の濡れ色現象

対処としては、まずは、全体洗浄をして、石の目の中の汚れを取ります。これだけでも石は乾燥しやすくなりますが、根本的な施工を行うために、シミのあった部分にシミ抜き剤を塗布して、モルタル水のアク抜きをし、更にパーナー等で

強制乾燥をして、浸透性の吸収防止剤を塗布し、更に強制乾燥をして、1枚1枚仕上げていきます。

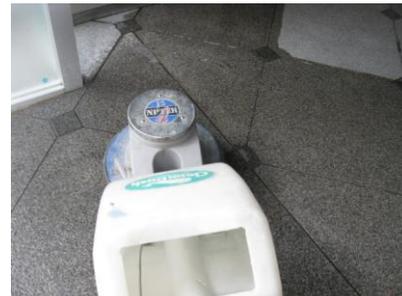
2. まずは、洗浄します

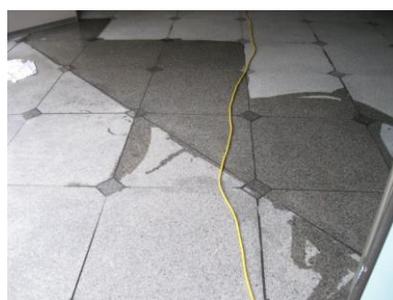
シミ抜き剤塗布

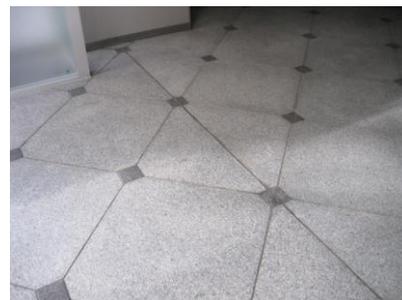
施工後

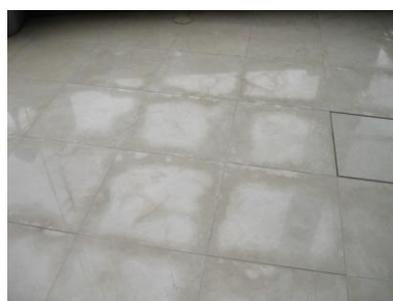
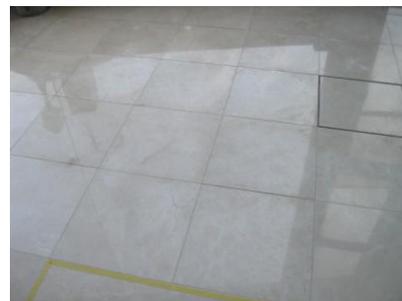
「大理石からエフロ発生」

この現場は、以前にも入ったことがありまして、雨漏りが原因で水浸しになり、クレママーフィル(大理石)からエフロまで発生しています。ここまで、ひどいと研磨施工をしてツヤを復元し、最後に浸透性吸収防止剤コートを塗布して完了しました。しばらくは経過の様子見です。
