# 萌黄 (もえぎ) 通信

## 「ハト忌避剤から出た油シミのテスト施工」

## 「十和田石の変色シミ除去」

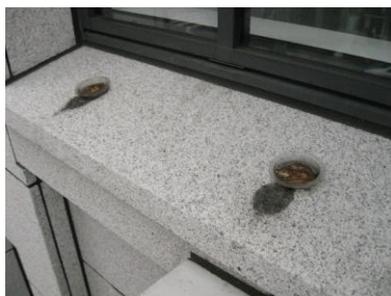
ある社屋の2階の出窓部分に、ハトよけの忌避剤を置いたのですが、柵部分が傾斜になっているために、成分の油分が石柵にこぼれて濃い濡れシミになってしまったようです。

恐らく、油分にホコリが付着しやすくなり、汚れも抱き込んでいるのでしょう。

1. 鳥類忌避剤から出た油シミ

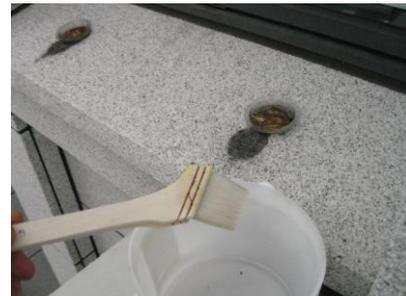
2. 溶剤で下地洗浄

シミ抜き方法は、まず、溶剤で表層の汚れを取り除き、石の下地を出してあげます。よく乾燥させてから、本来の濡れシミに対して、油抜き剤を塗布します。それから、乾燥しない様にラップなどをして放置します。待つこと、40分くらいして、表層の油抜き剤を取り除き、きれいに洗浄をします。再度、良く乾燥後に、シミが出ていれば繰り返し施工を行いシミが目立たないくらいに持って行き、最終的に表層を

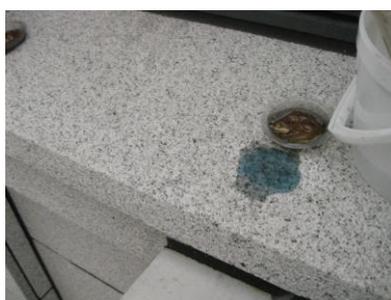
3. 油抜き剤塗布

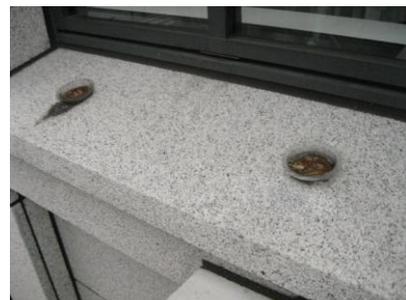
4. 施工後

軽く荒らして(磨き面だから可能です)完了します。一週間後に確認後、再発が無いのでOKを頂きました。

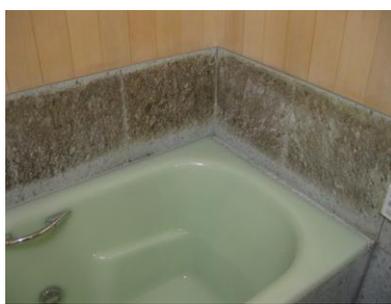
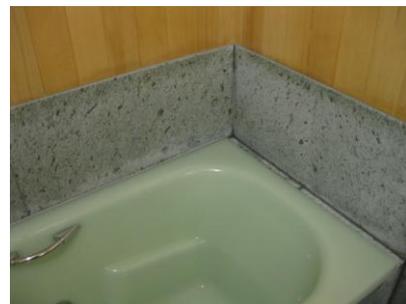
浴槽の立上り部分に、写真のような変色が出ています。カビにも見えるのですが、塩素系の洗剤では抜けませんでした。そこで、いくつ洗剤や薬品を組み合わせしてシミを抜いていきます。5種類の洗剤で試しましたが、弱酸性の薬品洗浄と漂白系の洗剤の組み合わせが一番除去出来ました。
