萌黄 (もえぎ) 通信

「漏水による油分を含んだ濡れシミ」

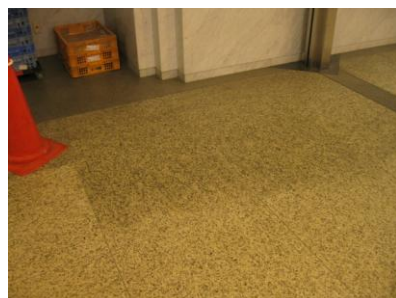
1. 油分を含んだ濡れシミ

今回の石材メンテナンスは、2階の飲食店で漏水があり、1階の天井を伝って1階通路部分の床石まで水浸しになってしまった現場からです。飲食店のため浸水の中に油分もかなり含んでいたようで、水だけでない濡れシミになっています。対処方法は、油シミもあるので、まず、アルカリ洗剤で、全体洗いをしていきます。シミ部分へは、原液の洗剤を塗布して、10分くらい放置します。それから、3倍希釈の洗剤で、全体洗浄をして、今回のシミ以外に、日常の中で付いた汚れも一緒に洗浄していきます。洗浄後、十分に乾燥させ、それでも残っている濡れシミ部分へ、今度は湿布をしていきます。一度、水浸しになると、モルタル成分を含んだアルカリ水の

シミになるので、時間をかけて湿布していきます。最後に、よくすすぎ洗いを完了となります。

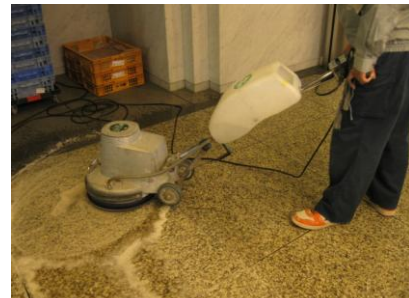
2. 全体洗浄

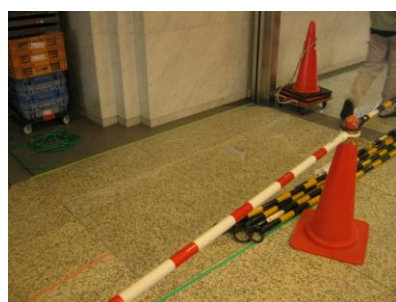
3. シミ抜き剤を塗布しラップする

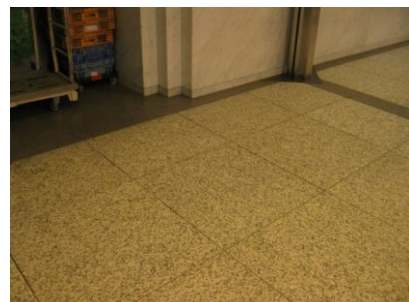
4. 油シミ抜き完了後

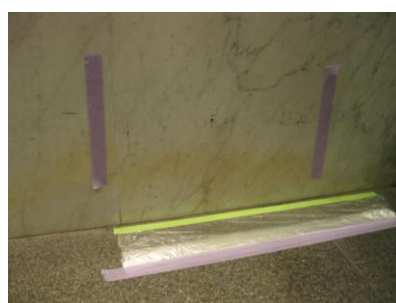
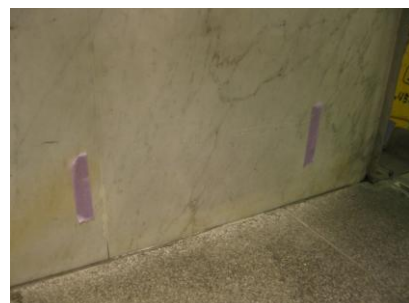
「ピアノコの茶サビ抜きテスト」

あるオフィスビルのエントランスがピアノコの壁で出来ているのですが、湿気による経年変化で、壁の最下段部分よりサビシミが発生しています。鉄分が多いのがこの大理石の特徴です。茶シミが出ている所へ、サビ抜き剤を何回も塗布し、反応させて抜いていきます。
