萌黄 (もえぎ) 通信

「浸透性コート剤の剥離施工」

バスルームの白大理石のシミ抜き施工

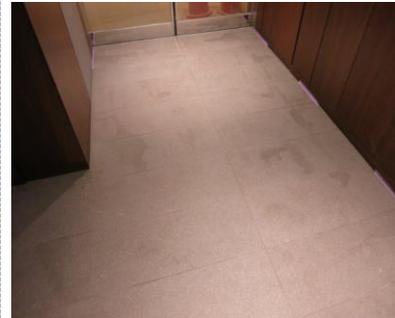
今月の石材メンテナンスは、あるオフィスの共用部に浸透性のコート剤を塗布したのですが、最後のコート剤の拭き上げが甘かったようで、表層にコート剤が残ったまま乾燥し、所々がムラになってしまっている現場からです。

1. 浸透性コートのムラ

浸透性のコート剤は、しっかりと浸透層を形成させるためにコート剤を飽和状態になるまで塗布するのが原則で、最終的に吸わなくなって、上に溜まったコート剤を拭き上げることが大切です。誰にでも簡単にできる作業なのですが、意外と、この単純なことをおろそかにして、写真のようなコートムラを作ってしまうことが多々あります。お話を聞くとコート施工後日経っていないということなので、今回のような剥離施工で対処できましたが、日経つうちにつれてコート剤が完全乾燥してしまうと、今回のような施工でもムラが取りきれなくなるので要注意です（この現場でも、乾ききってムラが残った部分がありました）。写真の施工部分へは、剥離

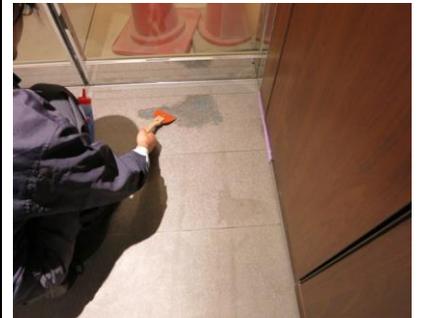
2. 剥離塗布

剤をたっぷりと塗布して2時間以上の放置を3回位繰り返して、何とか目立たないくらいになりました。別途で、シリコン用剥離剤も使用しましたが、ムラが出来て間もない時は今回のような施工方法が有効でした。

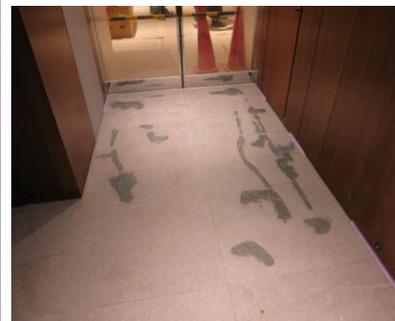
3. 塗布後放置

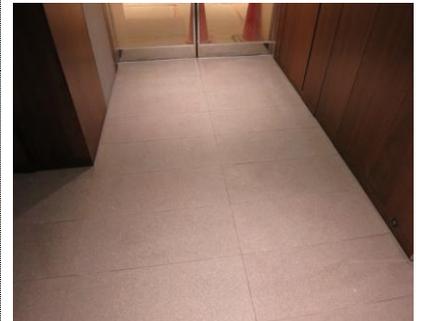
4. ムラ除去後

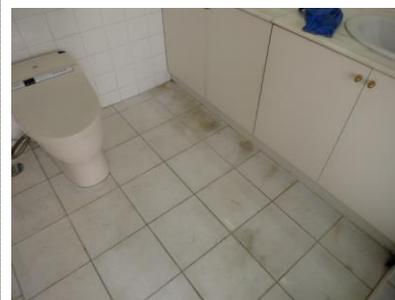
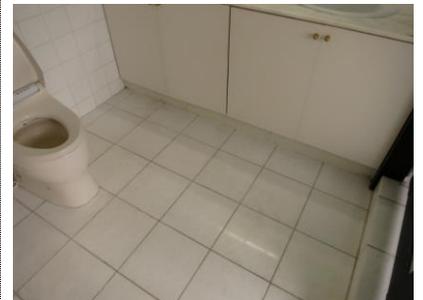
バスルームの床石が茶色く変色しています。一般的には、白大理石特有の鉄分の酸化が多いのですが、今回は、モルタルのアクが原因のようで、すっきりと抜けました。
