萌黄 (もえぎ) 通信

「大谷石の変色」

今月の石材メンテナンスは、ある個人邸で、大谷石をボンド貼りしたのですが、1か月くらい経ったらボンドを塗った所以外が茶色く変色してしまった現場からです。

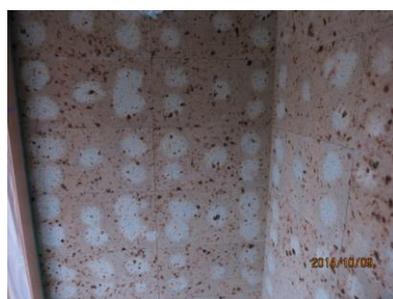
恐らく、ボンドの成分が石目の中にまで入り込んでいるので、他の部分よりも空気や湿気に触れにくかったために茶色の変色が少なかったのかもしれませんが。

1. 大谷石に出た茶シミ

今回の施工は、サビ？ カビ？ シミ？等の観点から、洗剤を2種類選び、サビ抜き剤塗布→すすぎ洗浄→シミ抜き剤塗布→すすぎ洗浄の工程を繰り返しました。

一次目のサビ抜き剤でかなりの茶色は抜けてきますが、大谷石特有の綺麗な薄緑色を再現するには、シミ抜き剤をゆっくりと反応させていくのがコツになります。

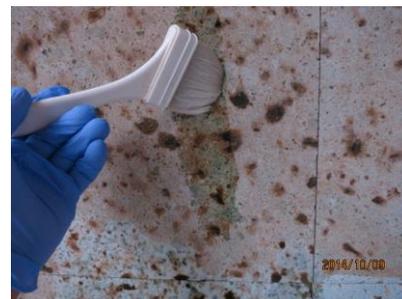
2. サビ抜き剤塗布

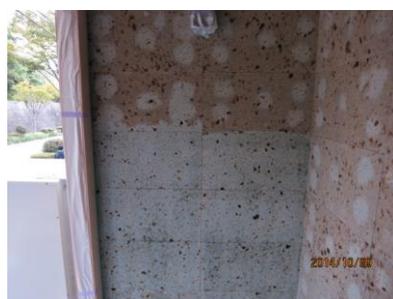
3. 下部分のみ完了

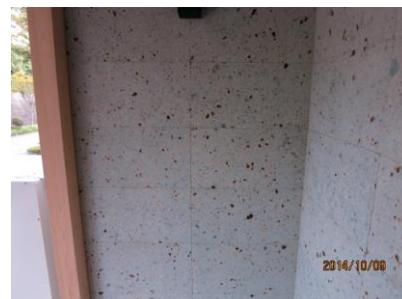
4. 全体完了。大谷石と分かりますね

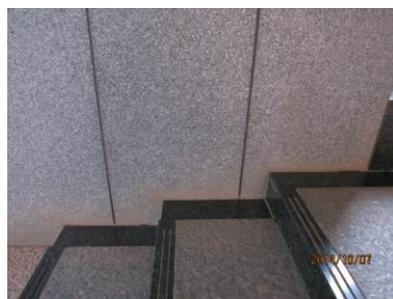
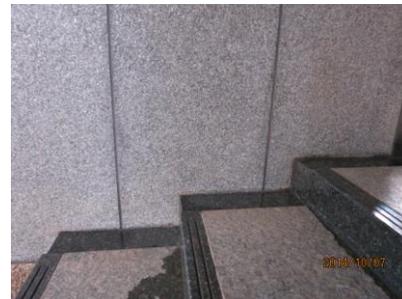
御影壁石のモップ拭き跡

エントランスなどの日常清掃では、モップを使用することが多いので、どうしても写真のようなモップ跡がだんだんと出来てしまいます。経年の蓄積したモップ跡では、酸性の洗剤を使用しないと取れない場合が多いですね。
