萌黄 (もえぎ) 通信

「ビアンコブルーエのサビ」

ライムストーンへ防汚コート

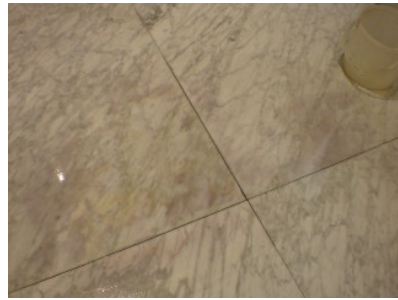
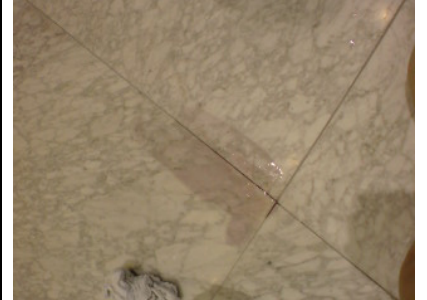
今回の施工現場は、石材を梱包してあった木枠のシミが付いているということで、施工に入った現場で、木のアクしみが出ていたところをシミ抜きしたのですが、どうしても抜けない茶色いシミが多く残りました。

石屋さんに、いろいろ状況を聞いてみると、現場に付いたときに木枠だけでなく、大理石も濡れていたということは、移送中に雨にあたり石材がかなり濡れた状態だったので石の中の鉄部分が酸化した可能性も考えられます。

ビアンコ系の大理石では黄変現象が出る事例が多く、特に、水回りや、床石に使うと黄色いシミを作ることがあります。

きを行います。サビ部分には、写真のように紫色に変色してくるので、すぐに判明します。黄色いシミが取れてきたら、最後に水ですすいで洗剤分を取り完了です。

今回の現場では、木枠自体の木のシミもありましたので、

まず、木シミ抜きを行い、抜けない部分へは、中性のチオグリコール酸アンモニウムをベースとした石材用シミ抜き剤（商品名：AD-7又はベクトル）を塗布して、サビ抜

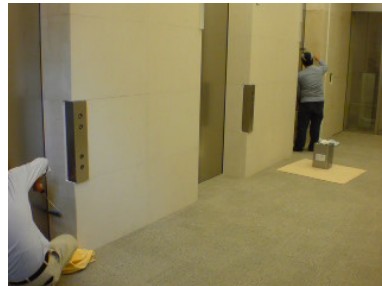
多くのオフィスビルの1階ロビーなどでは、壁石にライムストーンが多く使われています。

しかし、モカクリームやブランコドマールは、かなり吸水性が高いため、石貼りの施工中でも汚れが付きやすい上に、写真のようなエレベーターホールなどでは、引き渡し後でも人が触ったりして手垢などが付きやすい石種です。そこで今回、防汚を兼ねてコート塗布の依頼が来しました。

乾燥後は、石の色味も変わらず、ツヤも出ないので、汚れで困っている所では、お勧めコートです。

フッ素をベースにした、浸透性の防汚コートをローラーでたっぷり石材に吸わせていきます。
