萌黄 (もえぎ) 通信

御影石パーナー仕上げの目地回りが濡れ色になって

大理石のテーブルに塩酸をこぼして

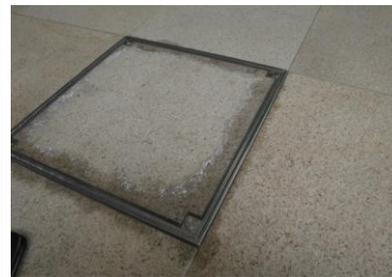
御影石の点検口の蓋から濡れ模様が出ています。

回り縁にはシール剤が入っていて、経験上、想定できるのは、純粋に雨水が石の裏面に回って表面まで濡れ色が出ている場合、もう一つは、シール剤自体が何か悪さをして目地部分に濡れ色のシミを作っている場合になります。

1. 点検口の目地回りの濡れ色シミ

いずれにしても対処としては、まずは、シール剤自体をきれいにカットしていきます。

その後にプロパンバーナーで強制乾燥します。

シール剤からのシミの場合ですと、水分というよりも油分なので乾いてきません。この場合は、シールのシミ抜き作業になります。

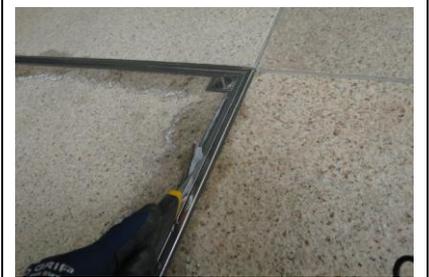
2. 回り縁のシール剤のカット

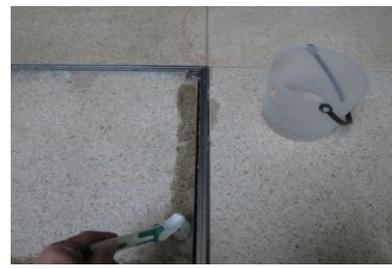
3. シミ抜き剤塗布

今回は、プロパンバーナーに反応して、少しずつ乾いてきた

のでシミ抜剤を塗布し、さらにバーナーで強制的に乾燥をさせ浸透性の吸収防止剤を塗布します。最後に濡れ色が再発しないように再度、バーナーを当てて完了しました。

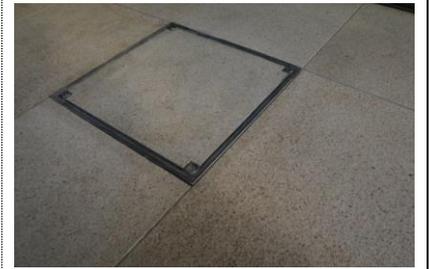
4. 施工完了後

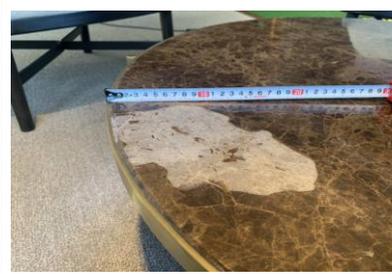
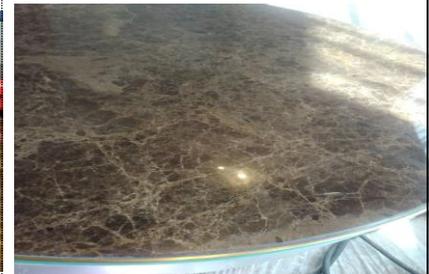
茶色い大理石にコップ痕が付いたようで、トイレ用の塩酸含有の洗剤で洗ってしまい真っ白です。ダイヤの#80から立ち上げて何とか光沢を復元することができました。
