萌黄 (もえぎ) 通信

「マンション玄関土間に付くシミ」

赤紫御影石「カレドニア」のサビ抜き

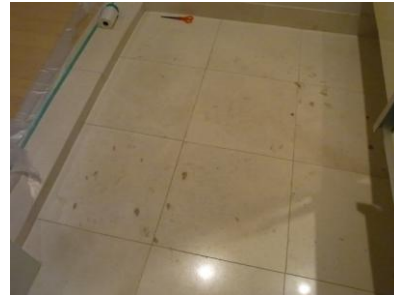
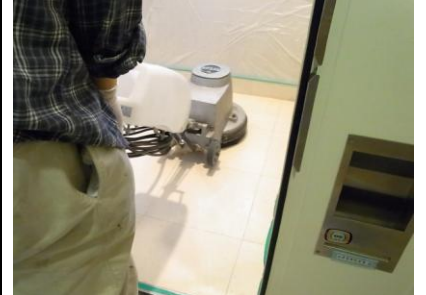
今回の石材メンテナンスは、個人のお客様の中で特に依頼件数の多い、皮靴による茶色いシミ抜き施工です。

靴底が革製の場合にこのシミが出やすく、雨降りなどの日に、濡れたまま土間に放置しておく、次の日には、点々と茶色いシミが付いてしまうことが多いようです。

これも、天然石の特徴なので、仕方がないのですが、シミは、着色剤なので、一度ついてしまうと、なかなか抜けないので厄介です。

さて、シミ抜きですが、今回、シミ以外にも全体的に土間が汚れているので、まず、全体を弱アルカリ洗剤で洗っていきます。それから茶色いシミ部分に漂白系の洗剤を塗布し、

着色材の顔料に反応させていきます。洗剤を乾燥させないように何度も刷毛で塗布したり、ラップしたりするのが

コツです。シミ抜き後は、ダイヤモンド研磨を4工程ほど行い光沢を復元し、今後にシミが付きにくくなるように、石材用のフッ素樹脂系のトップコートで処理し完了しました。

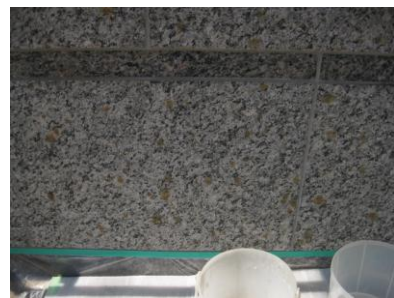
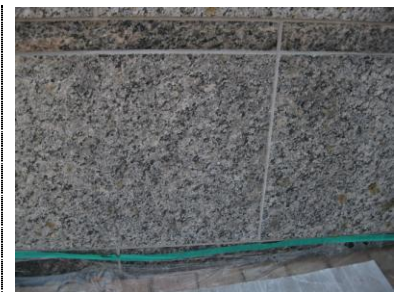
御影石の外壁の庇のない雨のあたる部分に写真左のような茶色いサビシミが発生しているとのことで現調してきました。石の中に含まれる鉄分が酸化しているものと思われます。テスト施工を行い、サビはある程度薄くなることは確認できましたので、再発を防ぐために、石の吸水性を抑える浸透性のコート塗布を提案させて頂きました。
