萌黄 (もえぎ) 通信

「マンション玄関大理石の油シミ抜き+研磨施工」

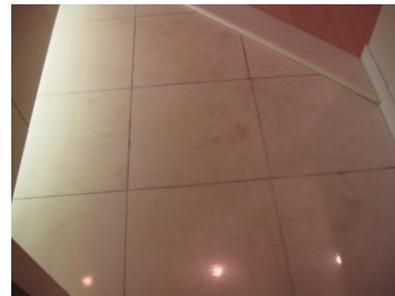
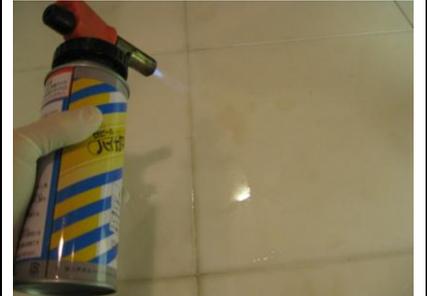
今回の石材メンテナンスは、マンションの玄関に土間に付いた、シミ抜きとダイヤモンド研磨再生施工です。

恐らく、前の住人が穴のあいたゴミ袋をそのまま放置して付いてしまったようで、油が流れ出しそのまま石目に入り込んでしまったようです。対処方法は、まず、全体洗浄をして、更に、目地部分をブラシ等で綺麗にしていきます。綺麗にすすぎ洗いをした後に、残ったシミ部分が油シミなので、この油シミ部分には湿布をして1時間くらい放置します。それから、シミ部分を写真のようにトーチで炙り石目に入り込んだ油分を取り除いていきます。油が入り込んでいるので、火で温めていくと、油が浮きあがってくるのが分かります。この工程を何十回も繰り返していき少しずつではありますが

油シミが目立たなくなってきました。十分に乾燥させてから、最終工程としてダイヤモンド研磨をしていきます。

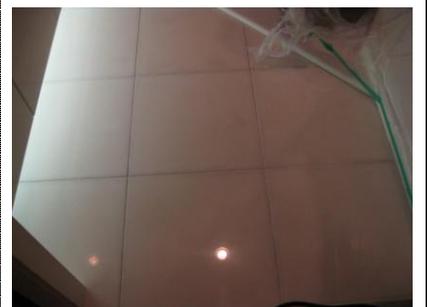
玄関の外周部分は、あまりツヤが傷んでいないのですが、動線になる部分はキズや歩行によるツヤぼけが多いので、ダイヤの#400から立ち上げていきます。#8000完了後は、ライトの反射もより鮮明になり全体的にすっきりと仕上がりました。

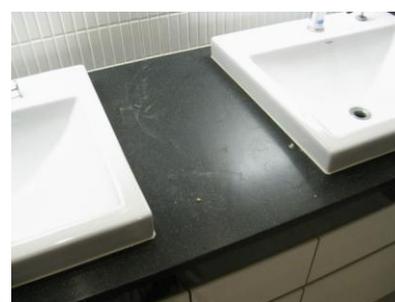
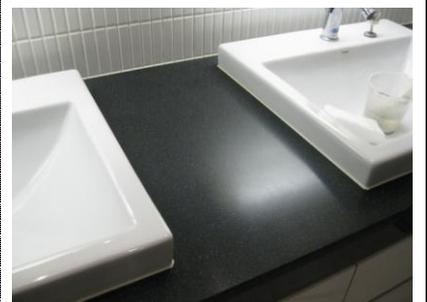
人造大理石研磨施工

下記の写真の黒い天板は、人造大理石です。黒色の人造大理石は、部屋の中がシックに決まるので、好まれて使用されるのですが、メンテナンスはかなり気を使います。なぜなら、少しでもキズが入れば、写真のように白くなってしまったり、水垢が付着しても同じように白く目立ってしまうからです。こうなると研磨施工で元の黒さと復元していくしかありません。人造石の場合は、乾式研磨を行い最終的に、研磨粉を使用し、黒味や光沢を付けていきます。
