萌黄 (もえぎ) 通信

「マンション玄関床石の吸上げ除去施工」

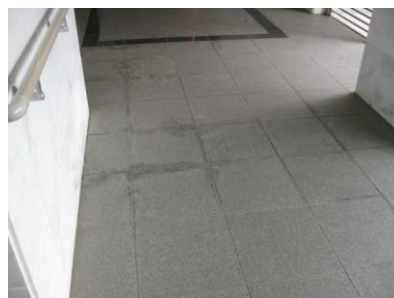
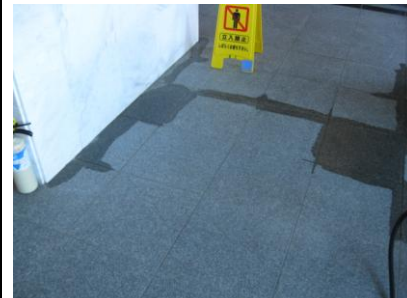
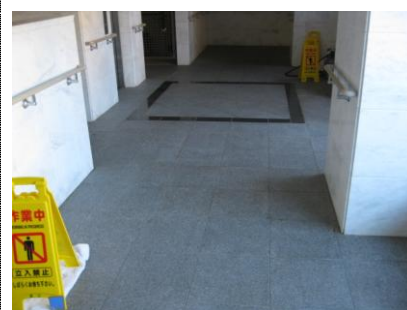
今月の石材メンテナンスは、エントランス床石の裏面からの吸上げによる濡れ色現象の除去を特集します。エントランスの内部なのですが、ひさしの無い吹き抜けが2つほどあり、大雨の時には、そこから雨水が浸入するようで、目地周りを中心に額縁状に濡れ色現象が出ています。

今施工は1月で、雨も降らない日が続いて、乾燥状態が非常に良かったこともあり、結果としてはかなりの効果が表れました。施工内容としては、吸上げ現象が所々出ているので、まずは、全体洗浄を行います。この洗浄だけでも、今まで塞がれていた石の目の通気性が良くなり、石の表面が乾燥し始める箇所も出てきました。それでも濡れ色のシミがある部分には、シミ抜剤を塗布します(写真上右)。シミの原因は、雨水にモルタルが溶けだしたアルカリ水なので、自然乾燥は難しくなり、このようにシミ抜き剤を塗布し、しばらく反応

させていきます。その後、トーチを使い強制乾燥を行い、すぐに濡れ色が再発しないことを確認して、浸透性の吸収

防止剤を塗布します。十分にコート剤を吸わせた後に残ったコート剤は綺麗に拭きとり、最後にシミの出た部分を再度、トーチを使って強制乾燥させていきます。この後に1週間位様子を見て、再発が無ければ、浸透層が出来ているので、濡れ色の再発は大分減るかと思います。

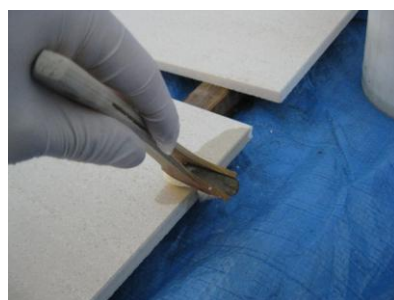
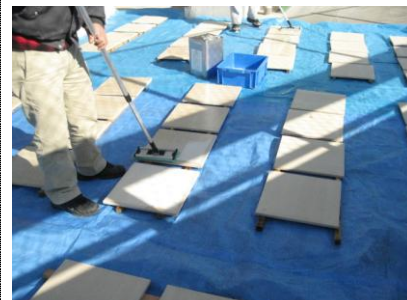
モカクリームの製品塗布(石貼前のコート塗布)

製品塗布とは、石貼前にコート処理を行うことで、石材の吸水性を抑えて、石貼後の濡れ色現象や白華を防ぐ施工のことを言います。貼る前ですと石が十分に乾燥しているので、コート剤の浸透が均一になるからです。石の表面と、小口の5面部分に塗布します。この日は天気も良く、天日の力も借りて、施工は順調にいました。
