萌黄 (もえぎ) 通信

「モップ掛け日常メンテナンスの典型的な汚れ」

今月の石材メンテナンスは、あるマンションのエントランスに敷いてあるクォーツサイトの汚れ除去洗浄とコート施工の現場からです。

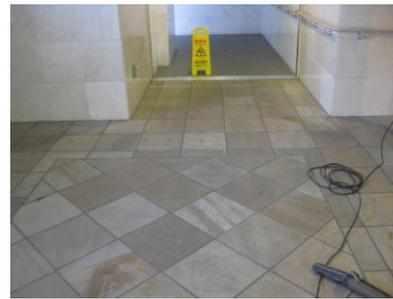
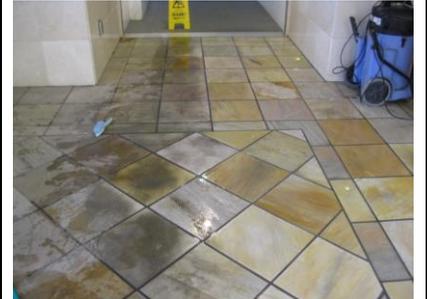
写真のように、全体的に敷石が汚れているのは、だいたいが日常清掃でモップ掛けをしている所ですね。日常清掃の範囲が広い場合は、どうしてもモップ掛けをしている所がほとんどなのですが、モップ掛けの欠点は、写真のように全体的に汚れを引っ張ってしまう所です。毎日のように汚れを拭いているようで、実は、薄い汚れの膜を塗り重ねてしまっている感じです。

こうなると汚れの層が、何重にもなっているので、洗浄も一回だけでは綺麗に取りきれず、アルカリ洗剤と酸性洗剤を

併用させながら洗うこととなります。ブラシは研磨剤入りのブラシを使い洗浄を2回、すすぎを2回くらい行い、よ

うやくクォーツサイト本来の黄色みが出てきました。

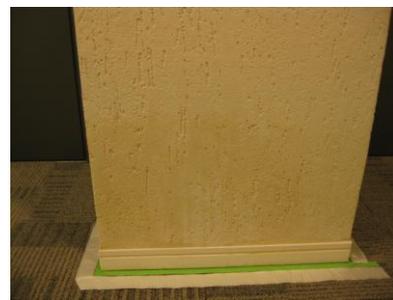
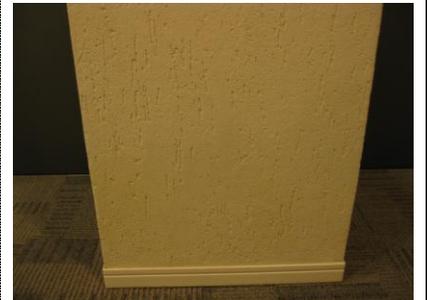
「犬のおしっこシミ除去」

この壁は天然石ではなくて塗り壁なのですが、天然石よりも、吸水性が高いせいか、犬のおしっこを良く吸ってしまい、経年変化とともに、写真左のような立てラインのシミが黄色く出てしまっています。このような現場は、天然石では、男子トイレの汚垂石などでも発生するので応用が利き、石と同様な湿布施工をして抜くことが出来ました。
