# 萌黄 (もえぎ) 通信

## 「老後施設内のトイレの洗浄+コート施工」

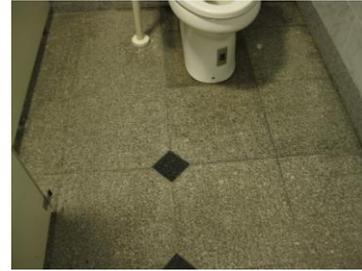
今月の石材メンテナンスは、老後施設のトイレの洗浄とコート施工の現場からです。建物の内部の場合、日常清掃は、一般的にモップ清掃が多いようで、モップは水拭きだから綺麗になっているようですが、ホコリなども一緒に抱き込んで拭いていくので、写真のように全体的に汚れが付いてしまうのが特徴的です。トイレの場合、さらに、小便などで尿石が便器周りに付くので、洗浄方法は、2回に分けて行います。

施工前

まずは、アルカリの洗浄液で全体洗浄を行い、モップ等で付いた汚れを除去していきます。それから、酸性の洗剤の希釈液で、尿石や水垢等の汚れを除去していきます。2回の洗浄後でも、便器周りには、尿石で出来たシミが、石目深くに

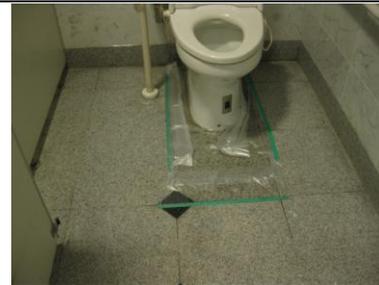
洗浄後便器周り湿布

入り込んでいるので、シミ抜き剤で湿布します。最低でも1日間は放置して、シミの抜け具合を確認しながら、濃度

を変えたり、違う薬品を添加したりして調整します。

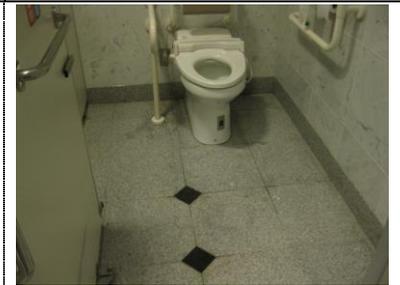
湿布施工後

翌日に湿布を剥がし、ドライヤー等で温めながら乾燥させ、目立たなくなりましたので、コート剤を塗布して完了しました。
