萌黄 (もえぎ) 通信

「ヨットハーバーの改修工事・テラゾーの研磨」

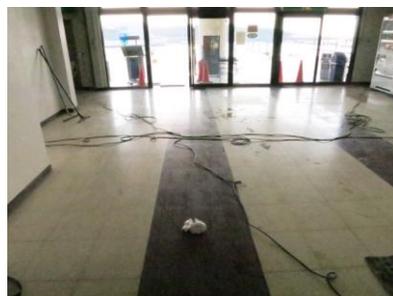
今月の石材メンテナンスは、あるヨットハーバーのエント
ランスホールが、築20年以上経っているため、建物全体の
改修工事が行われました。弊社が依頼を受けたのは、エント
ランス床石のテラゾー部分のリニューアルです。ヨットを降
りて、濡れたままの状態では海水を建物内に引っ張ってくるの
で、塩分の影響のためか、テラゾーの大理石の部分が浸食さ
れて凹み、床面の表層がディンプル状態になっています。そ
こで、そのへこみ部分を平滑にして、ある程度の光沢を上げ
て（水磨き程度）明るい雰囲気になる施工の提案をしたとこ
ろゴーサインが出ました。

1. テラゾー研磨前

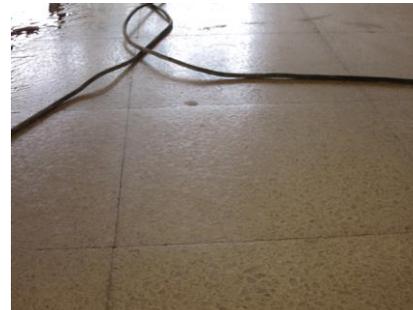
2. 表層の凹凸状態

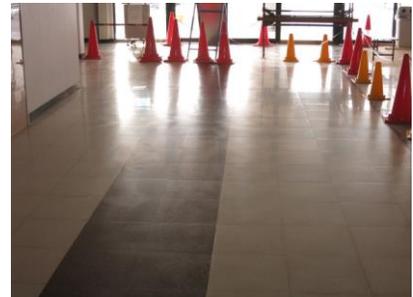
4. 施工完了後

滑りやすくなるからです。その後、汚水を吸い、十
分に乾燥させてシリコン系のウェットコートを塗布し拭
きあげて完了しました。全体的に陽の光が入り反射して明
るくなり、イメージが変わったと喜んで頂けました。

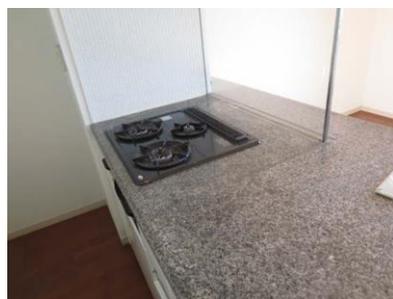
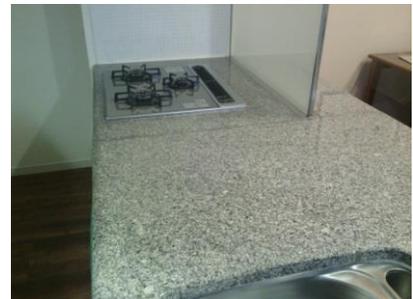
白御影石キッチン天板のレンジ回り油シミ抜き

白御影は比較的吸水率の高い石種が多く、レンジ周りに使
用すると、油がはねて濃い濡れシミが出来ます。湿布時間
を長めにとり何とか目立たないくらいに持ってきました
