萌黄 (もえぎ) 通信

「新築マンション大理石床へ防汚コート施工」

今月の石材メンテナンスは、ある新築マンションの引き渡し前の防汚コート施工をお送りします。

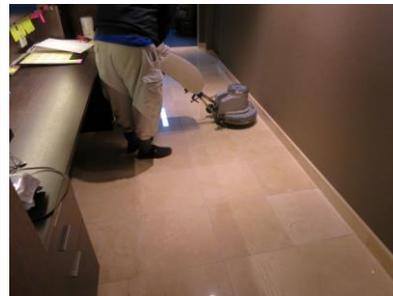
1. コート前処理洗浄+艶出し研磨

新築マンションですが、石貼りが終わってから数か月は経っていて、当然、歩行の汚れや、石貼り時のモルタル等も付着しているので、コート施工の前処理を行います。出来るだけ目地材等のモルタルを物理的に処理してから、大理石のツヤを上げるための、バフ式の光沢工法を行います。これは乾式なので、洗浄後直ぐに、コート剤を塗布できるというメリットがあります。

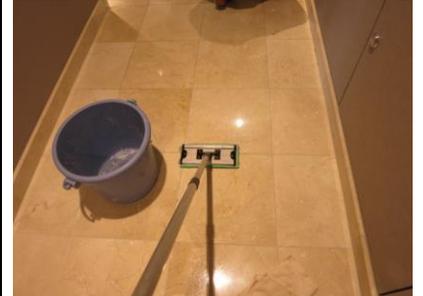
2. 防汚コート「トップガード」塗布

今回、塗布するコート剤は、トップガードと言いまして、フッ素の含有量が多いものを選択しました。浸透層はあまり深くないのですが、撥水や撥油効果がより高いので、汚れ防止には最適です。たっぷり飽和状態になるまで塗布して、

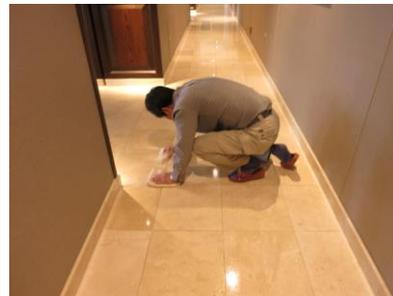
3. 吸わないコート剤を拭き上げる

10分間放置後にウエスやタオル等でよく拭き上げます。粗拭き用、仕上げ用と2回タオルを使い分けると、コート特有の溶剤ムラが取れて綺麗に仕上がります。最後に、再度、綿パット等でバフ仕上げして完了します。□

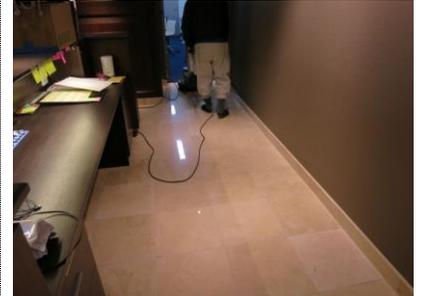
4. 最後にバフかけして完了

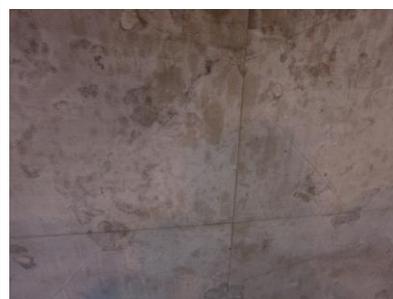
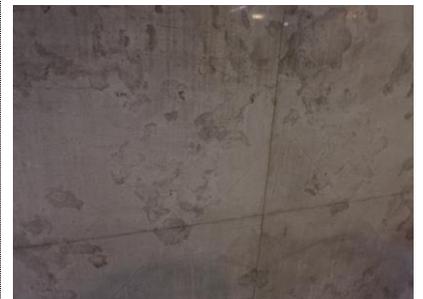
大理石に飛びついた機械油のシミ抜き

風除室の壁に機械油が飛び散ってしまい写真のような油シミがしっかりと出ています。今では採掘できない古い大理石なので、丁寧に薬剤を選別してシミ抜きをしました
