萌黄 (もえぎ) 通信

「風呂場床大理石の塗膜コート剥離施工」

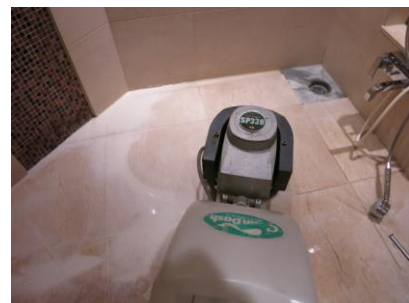
2. #60の40kgウエイト乗せ研磨

ない)ので、40kgのウエイトをのせ#60のダイヤモンド研磨で物理的に剥離していき、十分に乾燥させるため翌日に浸透性吸収防止剤をたっぷり塗布して完了しました。

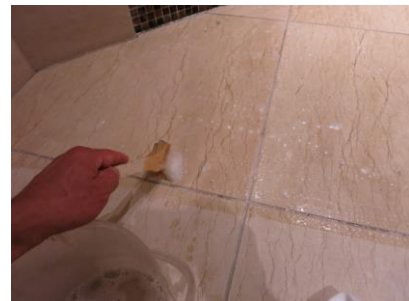
4. 翌日、浸透性吸収防止剤の塗布

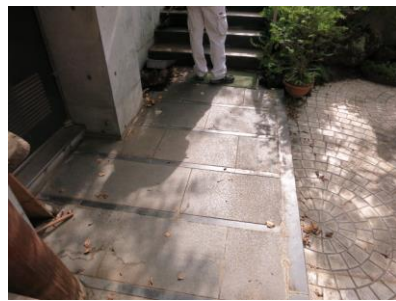
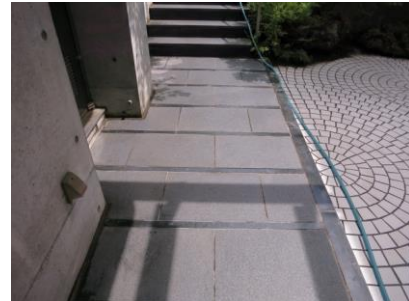
外構黒御影、床石の洗浄

玄関までのアプローチに、黒御影石が敷いてあるのですが、植込みが多いお宅で、赤土等の汚れを引っ張り易く、全体的に茶色く汚れています。この場合は、酸性洗剤で全体洗浄をして、黒御影石本来の色味を出していきます。
