# 萌黄 (もえぎ) 通信

## 「ホテル大浴場の電球カバーの痕の洗浄」

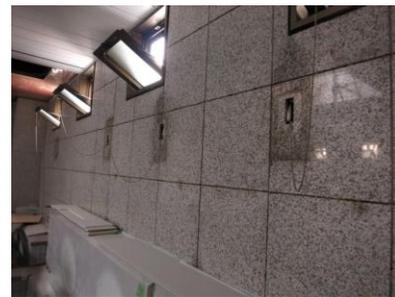
1. ライトカバーの汚れ痕

今月の石材メンテナンスは、ホテル内の大浴場の改修工事で、電球カバーも含めてLEDに変更するため、白御影石本磨き仕上げが、経年の汚れや水垢等で黒い層が出来てしまい目立っています。更に、交換する電球カバーが現状のものより小さくなるので、出来る限り付着した汚れを取り除かないといけません。

汚れのほとんどは、湯気による水分と静電気で出来たほこり等と一緒に混じった状態の水アカ層の黒ずみです。

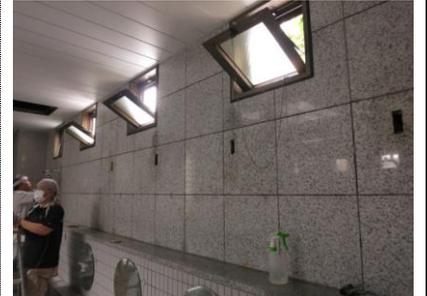
4. 施工完了後

最終的には、全くとは言えませんがかなり目立たないくらいまでに仕上げる事が出来ました。

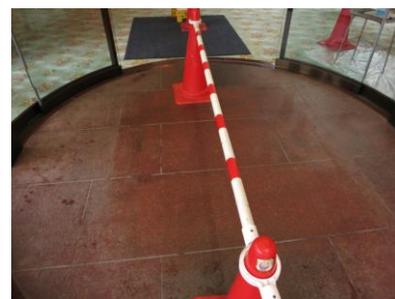
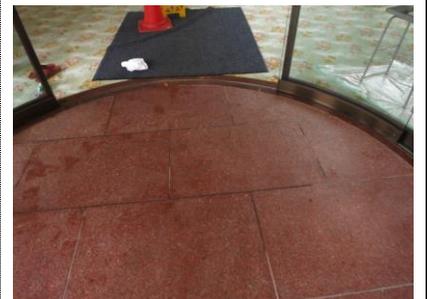
## 赤御影石バーナー、風除室の経年変化の汚れ

風除室のモップによる全体汚れ除去例です。中心の四角い所はマットがありました。洗浄後は、均一な赤味が復活です。更に赤味を出すため、乾燥後ウエットコート塗布です
