萌黄 (もえぎ) 通信

「マンション風除室のウェットコート仕上げ」

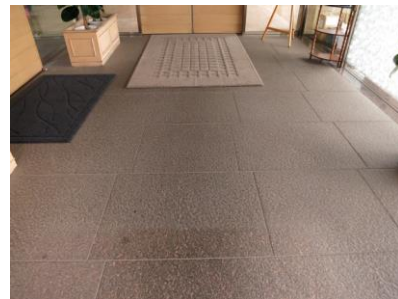
1. 施工前

今月の施工現場は、あるマンションの風除室から外構にかけて赤御影石が敷いてある現場からです。風除室は日頃からモップ等を掛けているようで、全体的に石の模様も消えるくらいに汚れの層が厚くなっています。おそらく、清掃中にモップ自体が汚れてくるのでその汚れを全体的に広げてしまっているのでしょう。

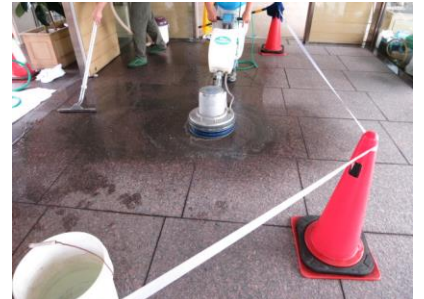
2. 洗浄中

汚れは、10年以上の蓄積で層もかなり厚いので、まず、洗剤を塗布してから、10分くらい放置して、石目深くまで入り込んだ汚れを浮かしていきます。

それから、研磨剤入りのブラシで、石1枚単位に時間をかけて洗浄していきます。

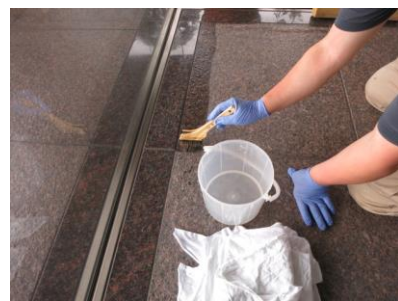
3. ウェットコート塗布

十分に乾燥させても、目地部分の湿気が残るので、トーチ等で更に乾燥させた後に、速乾タイプのウェットコートを塗布

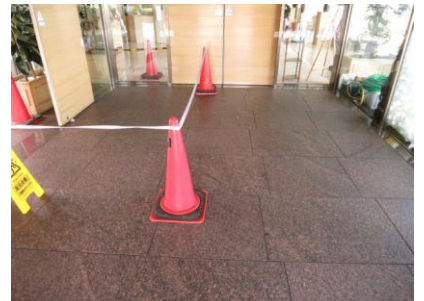
4. ウェットコート塗布完了

して、すぐに液だまりをウエスで拭き取っていきます。完了後は、しっかりと石目が表れてきました。

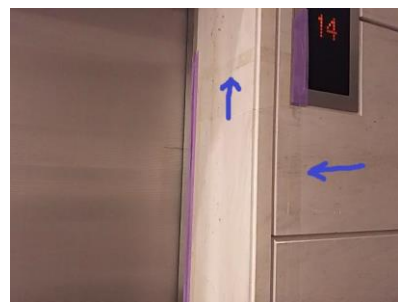
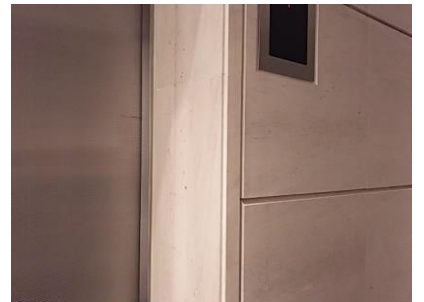
モカクリームへのテープ養生痕

大規模修繕工事時には、必ず、エレベーター周辺は養生等をするのですが、相手がモカクリームの場合はとても厄介です。写真のように粘着力が弱いタイプのテープを使用しても暑い時期では、必ず濡れジミが出来てしまいます。
