萌黄 (もえぎ) 通信

「伊豆石のお風呂はカビが発生しやすい」

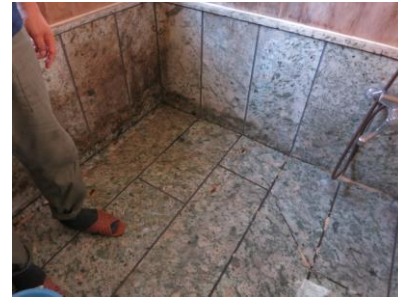
伊豆石はじめ十和田石のような凝灰岩は吸水率が高いために湿気の多い場所で使用するとどうしてもカビが発生しやすくなります。湿気以外に、皮脂や石鹸カス等も付着するのでカビにとっては格好の栄養分になります。

1. 壁に黒ずんだカビ発生

お風呂場洗浄の場合、汚れのメインは、水垢・皮脂・石鹸等・カビになってきます。それぞれにあった洗剤を使い、伊豆石の目の通りを良くした後で、根深く入り込んだカビ菌を除去していくように湿布していきます。

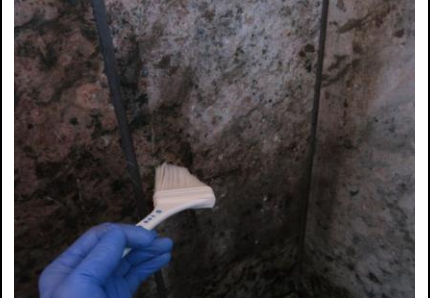
2. 表面洗浄中

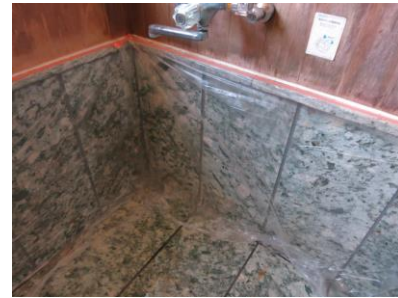
3. カビ除去のため湿布施工

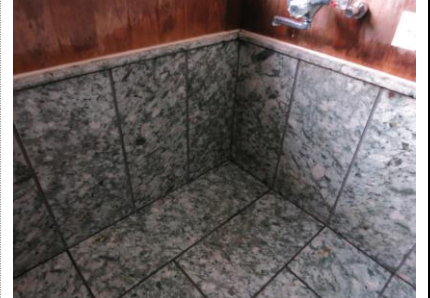
4. 完了（濡れると鮮やかな青になる）

カビ除去後、最後に伊豆石本来の青味を出すための薬品を塗布し化学反応させて透明感ある青色に仕上げました。

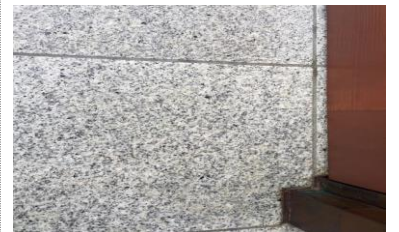
潤滑油 CRC-5-56 の油シミ

玄関ドアの蝶番の動きを良くしようと CRC-5-56 をスプレーして御影石パーナーに垂らしてしまい濡れシミが発生。これは、一般的な油汚れと同じ施工で抜くことが可能です
