萌黄 (もえぎ) 通信

「土と水が入り混じった御影石バーナー仕上げの汚れ」

発行編集責任者 (株) ケイ・アンド・エス 堀内貢次(ほりうちこうじ)

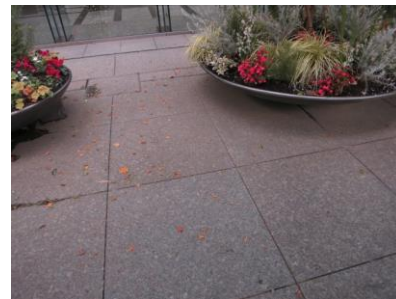
あるビルのエントランス外構に緑色の御影石バーナー仕上げ
が敷いてあります。周りには花壇がたくさん置いてあり、雨
がたくさん降ると花壇から水があふれて出てしまうようで、
緑色の御影石が茶色く変色しているように見えます。

汚れの中心は土なのですが、それに水垢も絡んでくるので厄
介になります。

1. 土の汚れで茶色くなった状態

水垢を分解するには、酸性洗剤が必須になります。

洗剤を塗布後、数分放置して水垢を分解していきます。

それから、硬めのブラシを選択してポリッシャー洗浄をして
いくのですが、目地部分は水が流れる通りになっているため
か、水垢の層が厚くなっているのでは何度も洗浄をし直し、ま
た、ワイヤーブラシなどで集中的にブラッシングして、やっ

と元の薄緑色の下地を出す事が出来ました。翌日には、浸
透性のフッ素シリコーンのコーティングを塗布して完成です。

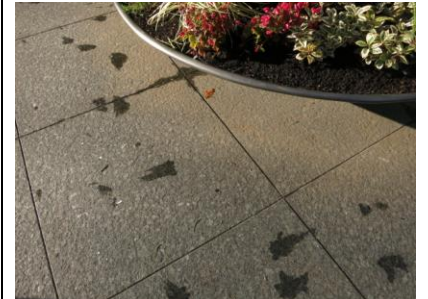
2. かなり茶色が目立っています

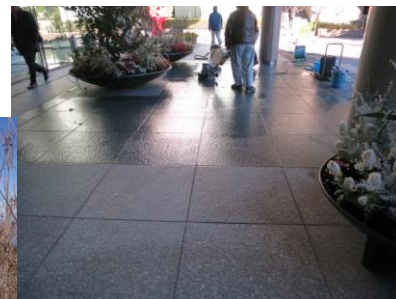
3. ポリッシャー洗浄中

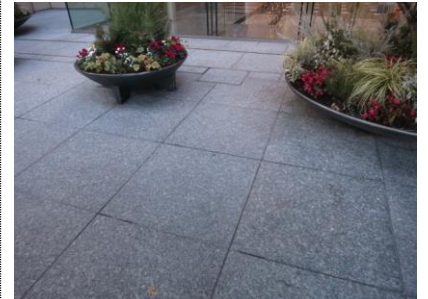
4. 薄緑色が蘇りました。

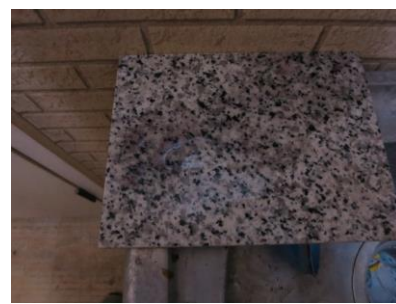
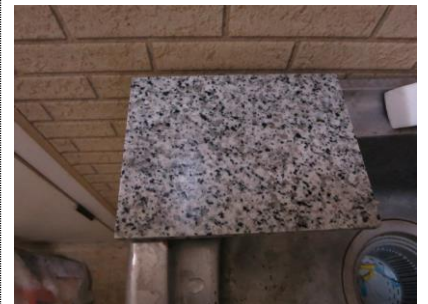
リステリン紫色のシミ抜き

HP からの問合せで、リステリン紫の容器から一週間程
液が漏れて紫色のシミが出来てしまったようです。まずは
テストで、シミ抜き剤2種類を使用し抜ける事を確認。
