萌黄 (もえぎ) 通信

「お風呂場の水垢汚れは、とても厄介」

御影石の看板除去後のノリ痕除去

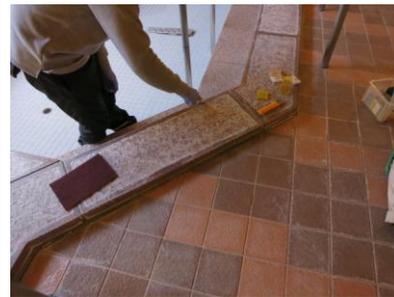
1. 施工前、お湯の水垢汚れ

ある施設のお風呂場に御影石が使われていて、経年で水垢が
層になってしまい、日常清掃では全く手に負えない汚れにな
ってしまっています。元々は赤御影石のバーナー仕上げなの
ですが、浴槽からのお湯がかかり、濡れたり乾いたりを繰
り返して、施工前のような白い水垢の層になってしまいます。
まず初めに薬品洗浄をしていきます。単純に水垢といっても
お湯の成分以外に、人の皮脂も含まれているので、洗剤は2
種類以上を使用します。薬品洗浄を繰り返して水垢の層を薄
くしてから、次に、バーナーのへこんだ部分に水垢が最後まで
残るので物理的な洗浄方法に変えていきます。削ったり、
叩いたり、擦ったりと人手が多く必要になります。

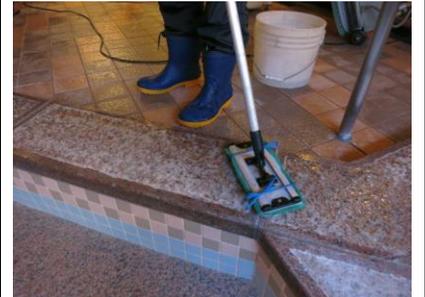
2. まずは薬品洗浄

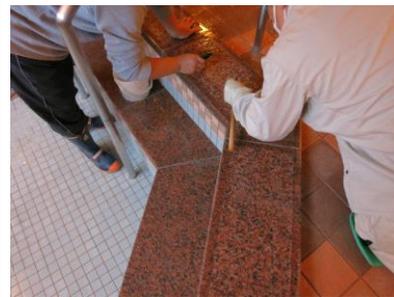
3. 表層を物理的に除去

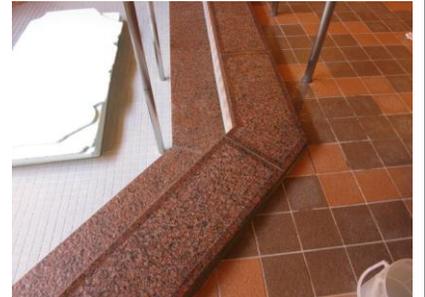
4. イメージチェンジも兼ねてウ
ェット仕上げ

洗浄・乾燥後に、最終的に、防汚とイメージチェンジを兼
ねて、石用ウェットコートを塗布して完了しました。

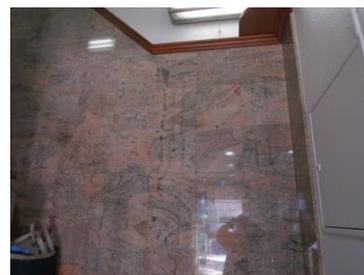
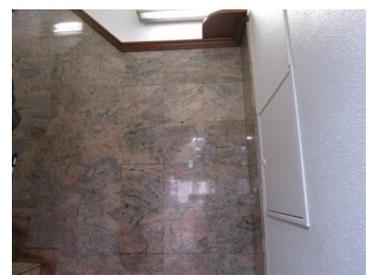
あるテナントさんが、御影石の壁に看板をボンドで固定し
たようで、撤去後にボンドのノリ痕がしっかりと出てしま
いました。溶剤とアルカリ洗剤で何とか除去できました。
