# 萌黄 (もえぎ) 通信

## 「白御影石パーナー仕上げにモップ拭きの果ては！」

発行編集責任者 (株) ケイ・アンド・エス 堀内貢次 (ほりうちこうじ)

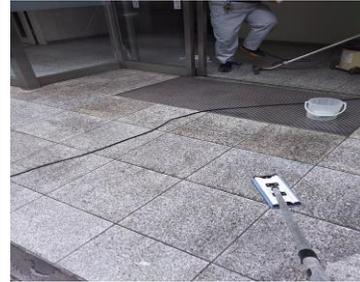
1. 洗浄前

ある専門学校のエントランスに白御影石のパーナー仕上げが敷いてあります。日常の清掃がモップ拭きのようで、数年も続けていると床全面に汚れが付着してきてしまいます。拭いているモップ糸自体が汚れてくるのが主な原因です。土汚れと水が混じって乾いた汚れは意外と強く固まってしまうので、通常の定期清掃では取り切れない汚れになってしまいます。かなり強めの酸性洗剤で洗いを行い、特に廻り縁は

ポリッシャーも当たらないので、3度以上の繰り返し洗浄で、何とか白御影石本来の白さを復元できました。

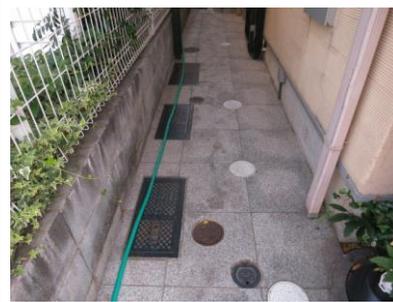
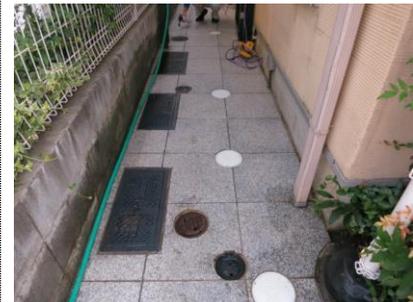
## 御影石パーナーに油の線状のシミが

ある保育園の入口の床石が御影のパーナー仕上げですが、奥に厨房があり、ごみの穴が開いていて線状のシミが出来たようです。油専用のシミ抜き剤で目立たなくしました。
