萌黄 (もえぎ) 通信

玄関土間の大理石にインクジェットのシミが！

インターロッキングのエンジンオイルシミ

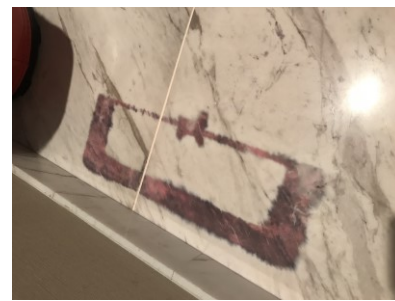
あるマンションの玄関の土間の大理石に壊れたプリンターをそのまま置いてしまったら、気づかないうちにインクが漏れていたようで、移動しようと持ち上げたら四角いピンクのシミが付いてしまったようです。

1. インクジェットのシミ

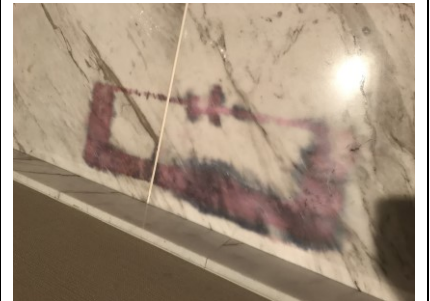
2. シミ抜きで反応を確認

今回は、シミ抜き剤を塗布して湿布して、少し反応がありインクが滲んできたので、ひたすら湿布を繰り返していきました。

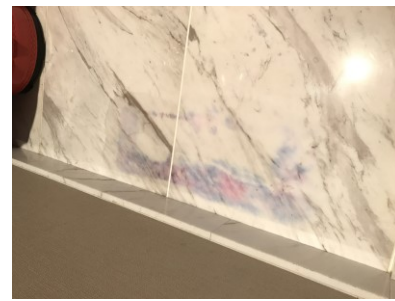
3. 繰り返し湿布

何回も湿布をしては、すすぎ乾燥を繰り返して、最終的には、全くというくらいに完全除去に至りました。ブラック系のインクが漏れていないことが幸いしました。

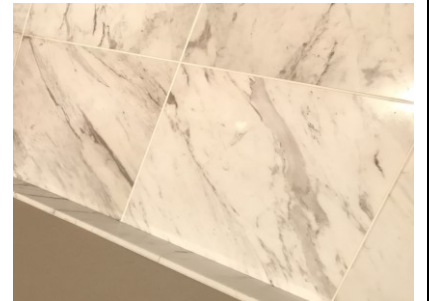
4. 完全シミ抜き後

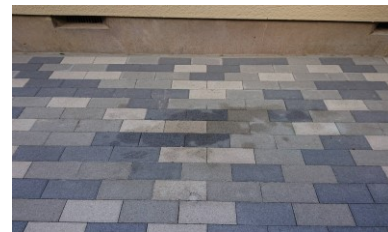
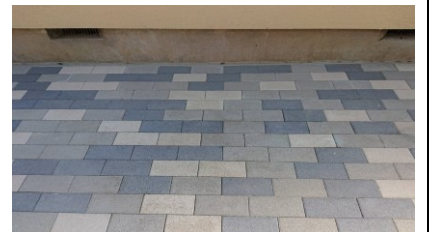
インターロッキングに停めておいたバイクからオイルが漏れていたようで、しっかりと濡れシミが出来てしまっています。施工では抜けましたが、深くにシミてると再発の可能性が・。
