萌黄 (もえぎ) 通信

お寿司屋さんの御影石バーナーの床が真っ黒に！

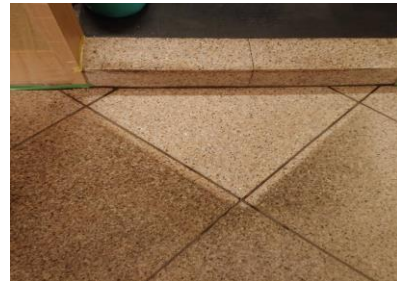
1. まずはテストで確認！

まずは、どの程度のきれいになるかのテストから・・・

油を分解する石用の洗剤で洗ってみたら、かなりオレンジ系のサビ石本来の色が戻ってきました。

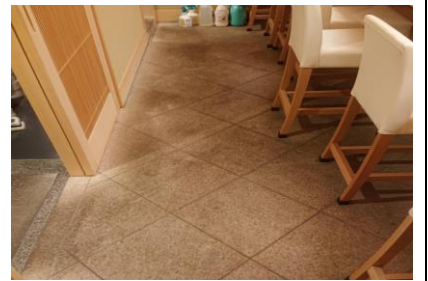
2. 御影石バーナー洗浄前

お鮎屋さんの場合、お魚の脂分と歩行の汚れが重なって、べと付いてしまい、普通の拭き掃除だけでは取り切れなくなってしまう。水にぬらしたモップ清掃をすると、床面全体に汚れが伸びて付いてしまうので余計に厄介になってしまいます。

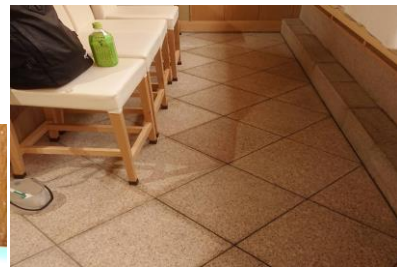
3. 洗浄後

この洗剤で全面を洗っていきます。それから、飲食店なので、脂以外のシミがあるので、シミ抜き材を塗布したり、濃い部分へは湿布等を行いまして、全体的に均一に仕上げていきます。

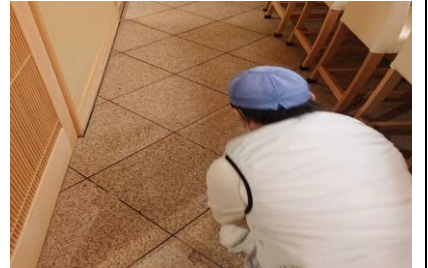
4. 防汚コーティング塗布

洗浄後に、浸透性のフッ素シリコンのコーティング処理をしますが、まだ、目地周りが水分を吸っていて額縁上に濡れ色が出ているのでよく乾かし手からコーティングを行います。

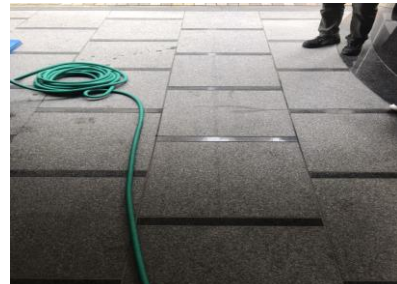
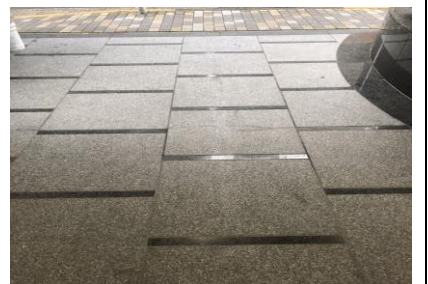
黒御影石バーナーに付着した養生テープ痕

改修工事の時に養生材を留めるときに貼った養生テープが長く放置したことによって黒御影石バーナー仕上げにシミとなって付着しました。シミ抜き湿布と洗剤洗浄、表層研磨にて目立たなくしていきます。
