萌黄 (もえぎ) 通信

浴槽からエフロ発生！

エフロ発生 part2 (玄関土間編)

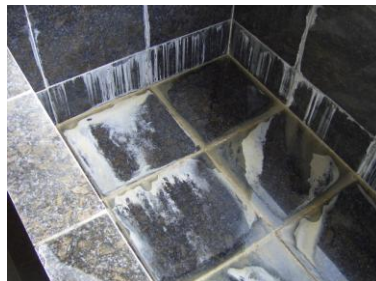
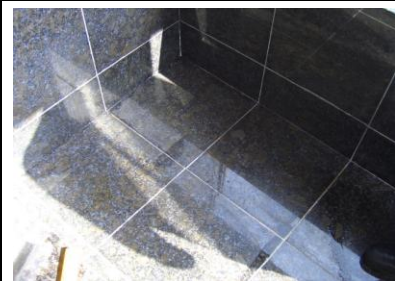
石のお風呂(それも浴槽)を作ると、このようなエフロが発生することが結構あります。

どうしても水回りなので、常に石の裏面にも水が回りこみ、下地のバサモルのセメント成分が溶け出して、白華(エフロ)を発生させているようです。浴槽に常に水を貼っていると、水の重量で浴槽からエフロは出にくくなりますが、今度は洗い場の方へ水の流れが行きますので、浴槽の立ち上がり部分からエフロが発生することがあります。こうなると、石の裏面が乾燥しない限りエフロが止まることはないのです、こまめに清掃をしていかないといけません。

今回の場合、浴槽の全面が御影石の本磨き仕上げなので、ケレン等で表層のエフロを削り取っていきます。ほとんどのエフロの発生場所は目地セメントからでした。石材の方が緻密なので、どうしてもセメント目地からエフロが発生して

しまうようです。対策としてはコート施工も少しは有効なのですが、石の裏面にどの程度の水分があるか分からないのと、また乾燥のために長期間風呂が使用できなくすることが必要になるので、なかなか本施工は難しく

なります。また、パーナー仕上げに発生した場合は、石の目にエフロが入り込むので、洗浄には酸性洗剤が必要になります。

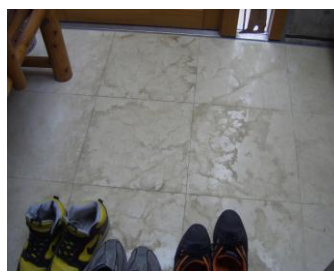
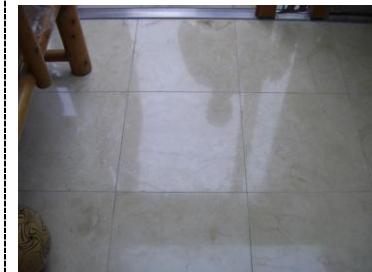
今度もエフロ発生の現場からです。こちらは、大理石(ポテチーノ)で、やはり外部から水が回ってきていて、今回は石の目(ポテチーノの場合は筋目が多いのでそこから水分とモルタルのアルカリ水が吸上がって

るようです。対処は御影石の様にケレンで削ると石の表面のツヤが飛ぶので、バフやダイヤモンド研磨でエフロを除去していきます。
