萌黄 (もえぎ) 通信

「大理石の水回り使用とコート」

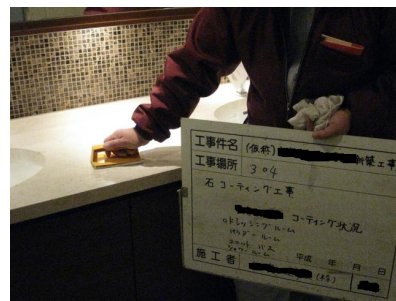
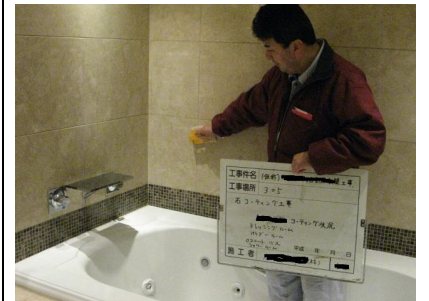
以外には、キッチン床部分や、窓台の大理石部分にもコート塗布しました。大理石の場合、コート処理後も限界がありまして、それは、石の表面に酸やアルカリの濃度の高

今回の写真は、ある新築のマンションで、洗面カウンターと浴室の壁・床面に塗布しているところの写真ですが、それ

いものをこぼしたり、飛ばしたりすると、瞬間的に石自体が侵されてしまい、表面のツヤボケや侵食が起こるので注意が必要です。（石材は石灰岩から派生してできているのでどうしても表面が傷みやすく、また、硬度面でも弱い性質を持っていることを知識として入れておいて下さい）

新築現場では、洗面台や浴室に石材を使用する場合で、特に石種が大理石の時には、必ずというくらい、使用前の浸透性の吸収防止効果のあるコート剤塗布をお勧めしています。

大理石は、一見すると、緻密に見えますが、劣化や使用頻度による磨耗が激しく、特に、水周りの場合、早い時には、数ヶ月で表面が劣化（ツヤボケ・表層の荒れ）してきます。

そこでコートの浸透層によって水や汚れをシャットアウトして、できるだけ石目深くまで劣化するのを遅らせることが要です。

また、浴室は、湿気が高く、石が乾燥しにくくなるので、コートによる浸透層により石に水分が定着しなくなり、カビが発生しにくくなります。

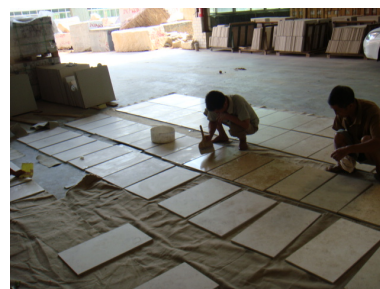
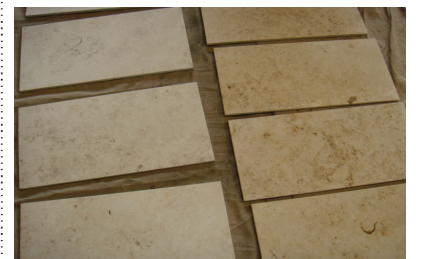
中国製品塗布（石貼り前塗布）

最近主流になっている「製品塗布」の中国での工場塗布風景です。

日本での新築現場の石材は、ほとんどが中国の石材加工工場でカットされて輸送されてきますが、設計仕様で石貼り前塗布＝「製品塗布」の場合、中国で出荷前に塗布した方が、コスト削減にもなり、今では主流にな

っています。ただ、塗布剤を指定しても、見た目では判断出来ないため、このような管理体制がとても大事になります。
