萌黄 (もえぎ) 通信

「温泉施設、石風呂洗浄」

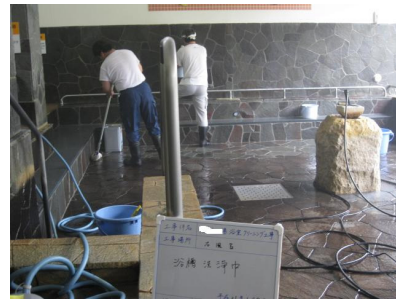
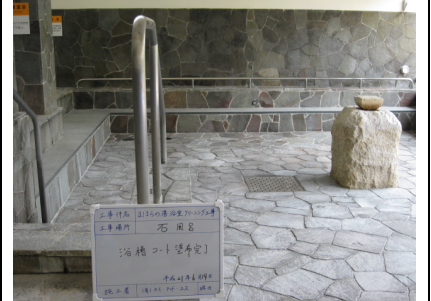
温泉成分の汚れは、乾燥しやすいところに付着してくるので、笠石部分、立ち上がり部分、洗い場床石部分などに特に目立って汚れが付いてきます。特に笠石部分(右上写真黄色い部分)は、常に人の出入りがあり温泉で濡れて、かつ人間の足裏の油脂も付くので、複合的な汚れになり、しかも何層にもなっているので除去するのがかなり厄介になってきます。洗浄は、強めの酸洗剤を使用して、床ではポリッシュ

洗い、壁では、高圧洗浄の工程を何度も繰り返していくのですが、石の周り縁や立ち上がりの入り角部分は、最終的に物理的な方法で、出来るだけ削り落していけないと洗剤

だけでは汚れが取れないです。今回は、高圧洗浄に砂を添加して吹き付けるサンドブラスト機材が非常に役に立ちました。温泉施設は、その他、ダイヤモンドブラシ、振動サンダー等を使用し、洗浄というよりも工事に近い格好で何とか無事に終わることが出来ました。今回、工期の最後に仕上げ洗浄のような扱いで入りましたが、工事の内容からすると、工期の始めに、絡みのない状態で施工したいところでした。

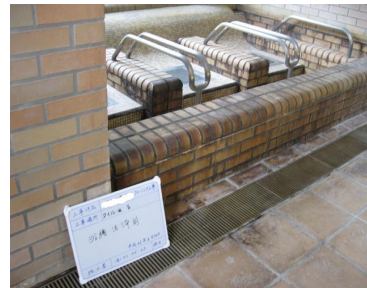
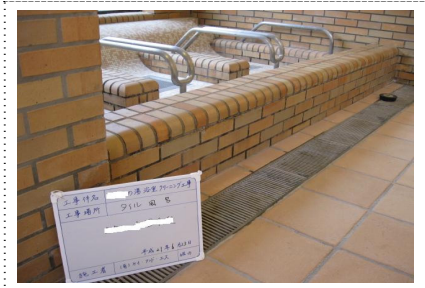
今回の温泉施設は、もう片方の浴室は、タイル風呂でやはり、同じような笠石部分の汚れを中心にご紹介しますが、源泉100%のお湯

が常に流れ出ているので、結晶化して黒ずんでくるところもあります。ここは10回以上の工程を繰り返し何とか下地を出すことが出来ました。
