萌黄 (もえぎ) 通信

「ボンド張りによる黄変」

御影石のテーブルヘコート施工

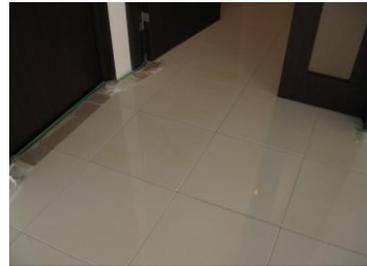
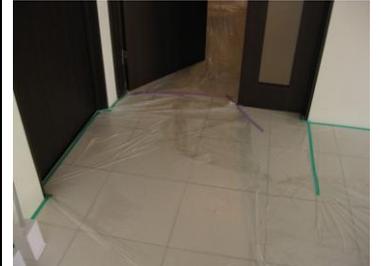
今回の石材メンテナンスは、室内の改装で、タソスホワイトをボンド貼りしたのですが、ボンドが化学反応したのか、表面に茶色くシミを作ってしまった。写真では少し分かりにくいのですが、ドアの開口部分に薄い茶色のシミが出ています。

石貼りをしたときに、茶色くシミが出る原因で最も多いのは、

1. 下地のコンパネの色を吸い上げて出来るシミ
2. 石自体の黄変
3. ボンドに含まれる油分の浮き上り

等があります。

この中で一番考えられるのは、3のボンドに含まれる油分に

よるシミなのですが、その場合は、タソスが濡れた感じのシミになるので、それも違うようです。今回テスト施工で

3通りのシミ抜きテストをして、結果としては、1の方法で薄くなってきたので、シミ抜き剤を塗布し、湿布して3時間くらい放置後に除去したら、全体的にタソス本来の白さが戻ってきました。
