# 萌黄 (もえぎ) 通信

## エントランス御影石パーナー仕上げの洗浄

発行編集責任者 (株)ケイ・アンド・エス 堀内貢次（ほりうちこうじ）

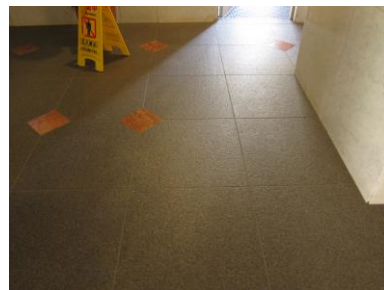
1. 施工前

マンションのエントランスに、御影石パーナー仕上げが敷いてありますが、日常的にモップ清掃をしているようで、全体的に汚れが付着してしまい、石のもよう等が消えてしまっています。

今回は洗浄と、汚れ防止を兼ねてコート塗布までの依頼を受けました。

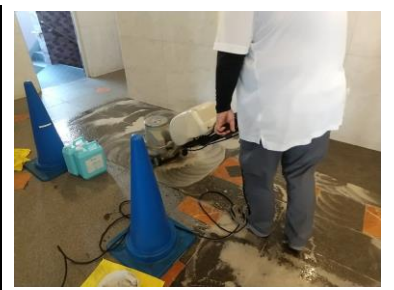
2. 洗浄中

アルカリ洗剤で全面を洗浄していきます。

その後、取り切れない部分へは、再度洗剤を塗布して、今度は手洗いでメラミンスポンジを使用して洗浄します。

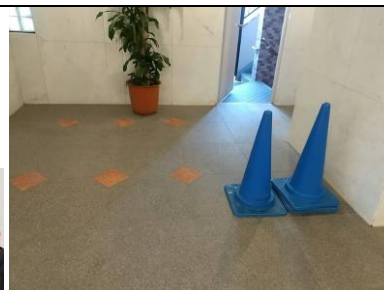
3. 洗浄完了後

繰り返しで、蓄積した汚れが取れて、御影石パーナー仕上げの本来の色味が復活してきました。

自然に乾燥をさせたいので、翌日まで放置します。

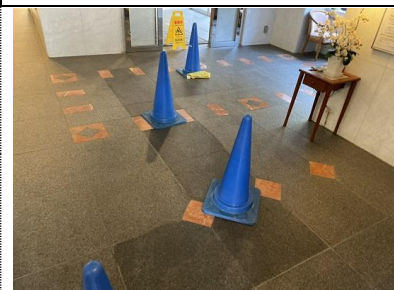
4. 動線確保してコート塗布

翌日は、エントランスのため、動線を二通りに分けてコートを

塗布し、表面が乾いてきたら、その次の部分へ全体的にコートを塗布します。今後の日常清掃は砂ほこりを取るために掃除機をかけ、定期で全面洗浄をするのがベターです

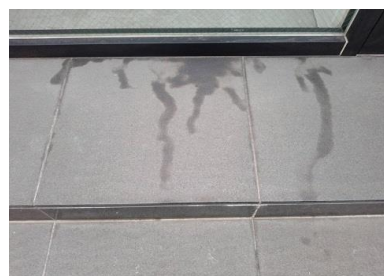
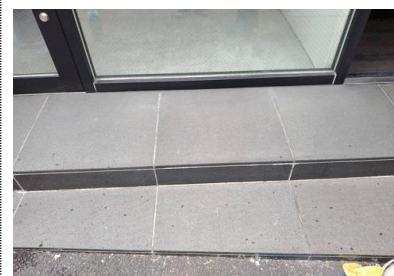
## シエンジンオイル漏れシミ抜き

黒御影石の上に、エンジン式の機械を置いてた時にオイル漏れでしっかりと濃いシミが出来てしまいました。油を分解するシミ抜き剤の湿布で目立たなくなりました。
