萌黄 (もえぎ) 通信

神社の祠の台座、御影石洗浄

御影石本磨きに付いたマット油シミ除去

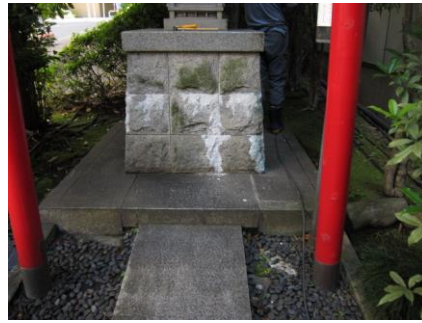
経年で、エフロ(コンクリートの白いアク)が発生して、植栽の陰になっていてカビ汚れも発生しています。

1. 施工前 エフロとカビ汚れが付着

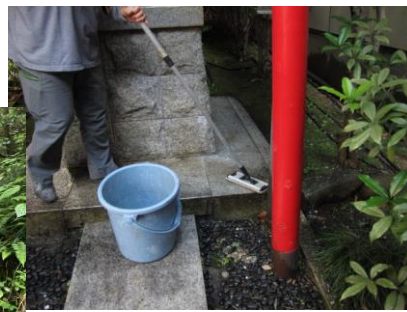
しかし、カビや泥等の汚れは石目に浸みこんでいるため、次に洗剤を使用します。

カビ汚れには塩素系の石用洗剤を塗布。

泥等の汚れには、酸性洗剤を塗布して、しばらく放置後に床に垂れ流れた洗剤を吸い取り、最後に高圧洗浄機ですす

ぎ洗いをして、乾燥させます。

薬品をつけての洗浄

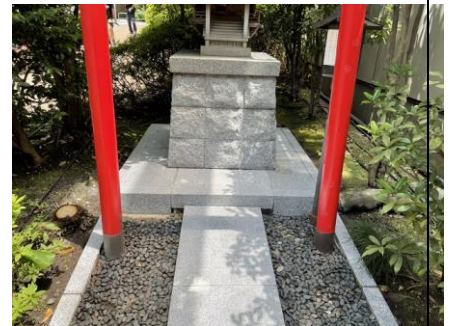
白御影石本来の白さが蘇りまして、担当者の方には非常に喜んでいただけました。

ただ、エフロは、雨水が多めに降るとまた、祠の隙間から入り込んでしまい、再発する可能性がある旨は伝えました。

4. 施工完了後

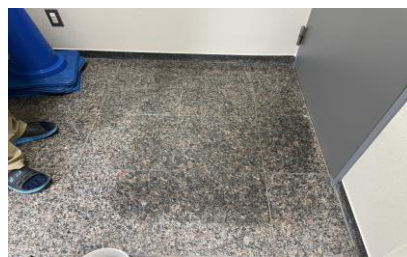
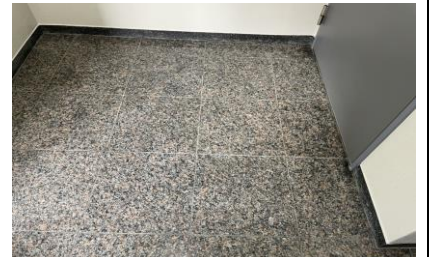
御影石本磨きに、足ふきマットを長年敷いていたようで、油シミのような黒ずんだシミが出来ています。油除去剤を5時間以上の湿布をして、目立たないくらいにもってこれました。
