萌黄 (もえぎ) 通信

「ライムストーン乱張りの洗浄・コート」

マンション玄関入口部分コート施工

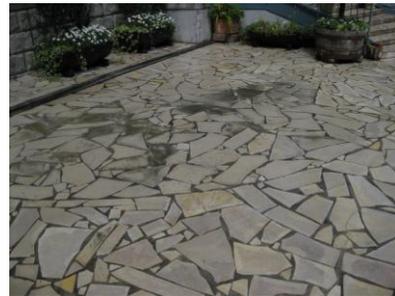
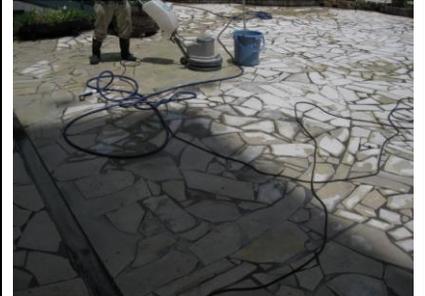
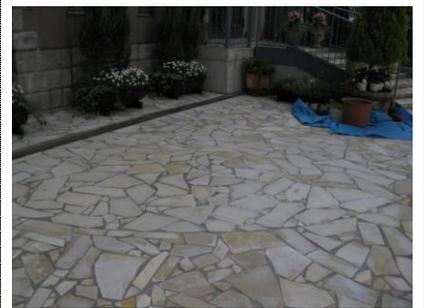
今回の石材メンテナンスは、ある結婚式場の外庭にライムストーンの花崗岩の乱張りが敷いてあるのですが、水はけが良くないために、カビや、雨水がそのまま乾燥してできる水垢が出来て黒ずんでしまっている現場からです。

石自体に吸水性があるので、湿気から黒カビが発生し、その上に、水が溜まったまま、日光で乾燥してしまうために、水分のミネラル分が砂ぼこりの汚れと混じって結晶化して、しつこい汚れの固まりになってしまっています。

こうなると、薬品を使用し物理的に洗浄していく方法が有効になってきます。

まずは、水垢の強い部分へ、洗剤を塗布し、研磨剤入りのブラシでポリッシャー洗浄をしていきます。ライムスト

ンは、石自体が柔らかいことも手伝って、表面を軽く研磨していくように洗い、乾燥後にも黒く変色している

部分へは（これはカビになります）、塩素系の漂白剤を塗布しカビを分解していくと、本来のライムストーンの淡いページュの色味が復元してきました。翌日、カビの発生を抑制するために浸透性の吸収防止剤を塗布して完了しました。

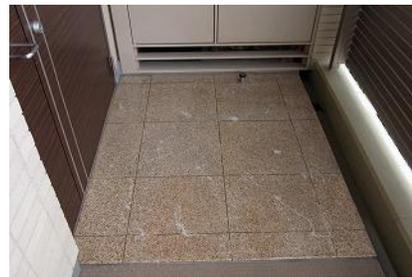
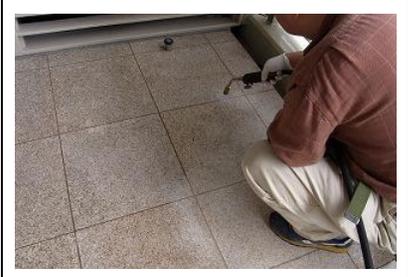
先日、玄関土間のコート施工に行ってきました。外部通路の延長線上に玄関入口があるために、強い雨の日には、土間部分へ、水が入り込んでしまい石が濡れ色になってしまうので、水分が入り込まないようにするために、浸透性の吸水防止剤の施工依頼が来ました。目地周り部分が特に、濡れ色が出ていたので、バーナー等で強制的に乾燥させて、浸透性の吸収防止剤を塗布します。塗布後には、湿気が戻らないように再度バーナーで乾燥させて完了です。
