# 萌黄 (もえぎ) 通信

## 「オフィスビル内階段のササラ洗浄」

萌黄通信 毎月1回発行

発行編集責任者 (株) ケイ・アンド・エス 堀内貢次

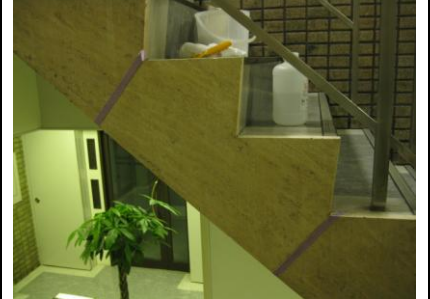
今回の石材メンテナンスは、築40年以上のオフィスビルの内階段のササラ洗浄です。階段の踏み面は、ピータイルが敷いてあり、保護としてワックスが塗布してあるのですが、はみ出したワックスが、ササラ部分に垂れて汚れと一緒に固まり、経年変化でワックスが黄変してきて全体的に汚く見えるので、今回、エントランスのリフォームの一環で階段ササラ洗浄の依頼が来ました。

まずは、全体的にワックスが薄く膜を張っているのを、剥離剤を使用し、ワックスを取り除いていきます。特にピータイル部分に接する大理石の小口部分は、埃を巻き込んだワックスが黒くなってへばり付いているのでケレンや、カッターの刃で削ぎ落すように汚れを落とす作業を行いました。

それから、すすぎ洗浄をし、乾いたところで、漂白洗浄を行います。築20年以上の建物は、煙草等のヤニ汚れが必ず

染みついているので、漂白洗浄をすると、石本来の白味が蘇ってきます。

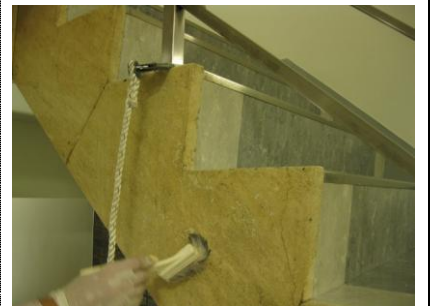
十分に漂白させた後は、すすぎ後に乾燥させて最後にワックスに代わるコート剤を塗布します。今回は、防汚をかねたフッ素系コート仕上げをして完了しました。

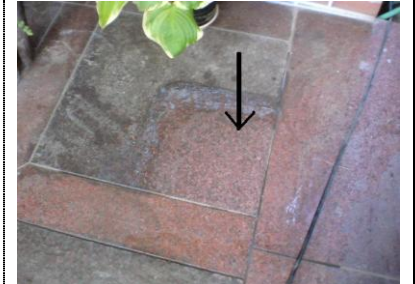
下記の写真は、ある個人邸の玄関の床石で、市販のワックスを重ね塗りして7から8年数年経った状態のものです。ワックスは、簡単に塗布出来るので、ある意味便利なのですが、定期的に旧ワックス塗膜を剥離してから再塗布しないと、黄変してきて透明感が無くなってきます。そして水に弱く、雨水がかかると表面が乳化し白くなるので外部には不向きです。テスト施工で矢印の下地を出すまでに、6回以上の剥離施工を繰り返しました。

↓印は剥離洗浄後の本来の下地です
